## ЗАКЛЮЧЕНИЕ ЭКСПЕРТОВ [REDACTED] ОТ 11.02.2025 Г.

по результатам внесудебной строительной-технической экспертизы выполненных ремонтно-восстановительных работ кровли на объекте, расположенного по адресу:

## 2. ИССЛЕДОВАТЕЛЬСКАЯ ЧАСТЬ

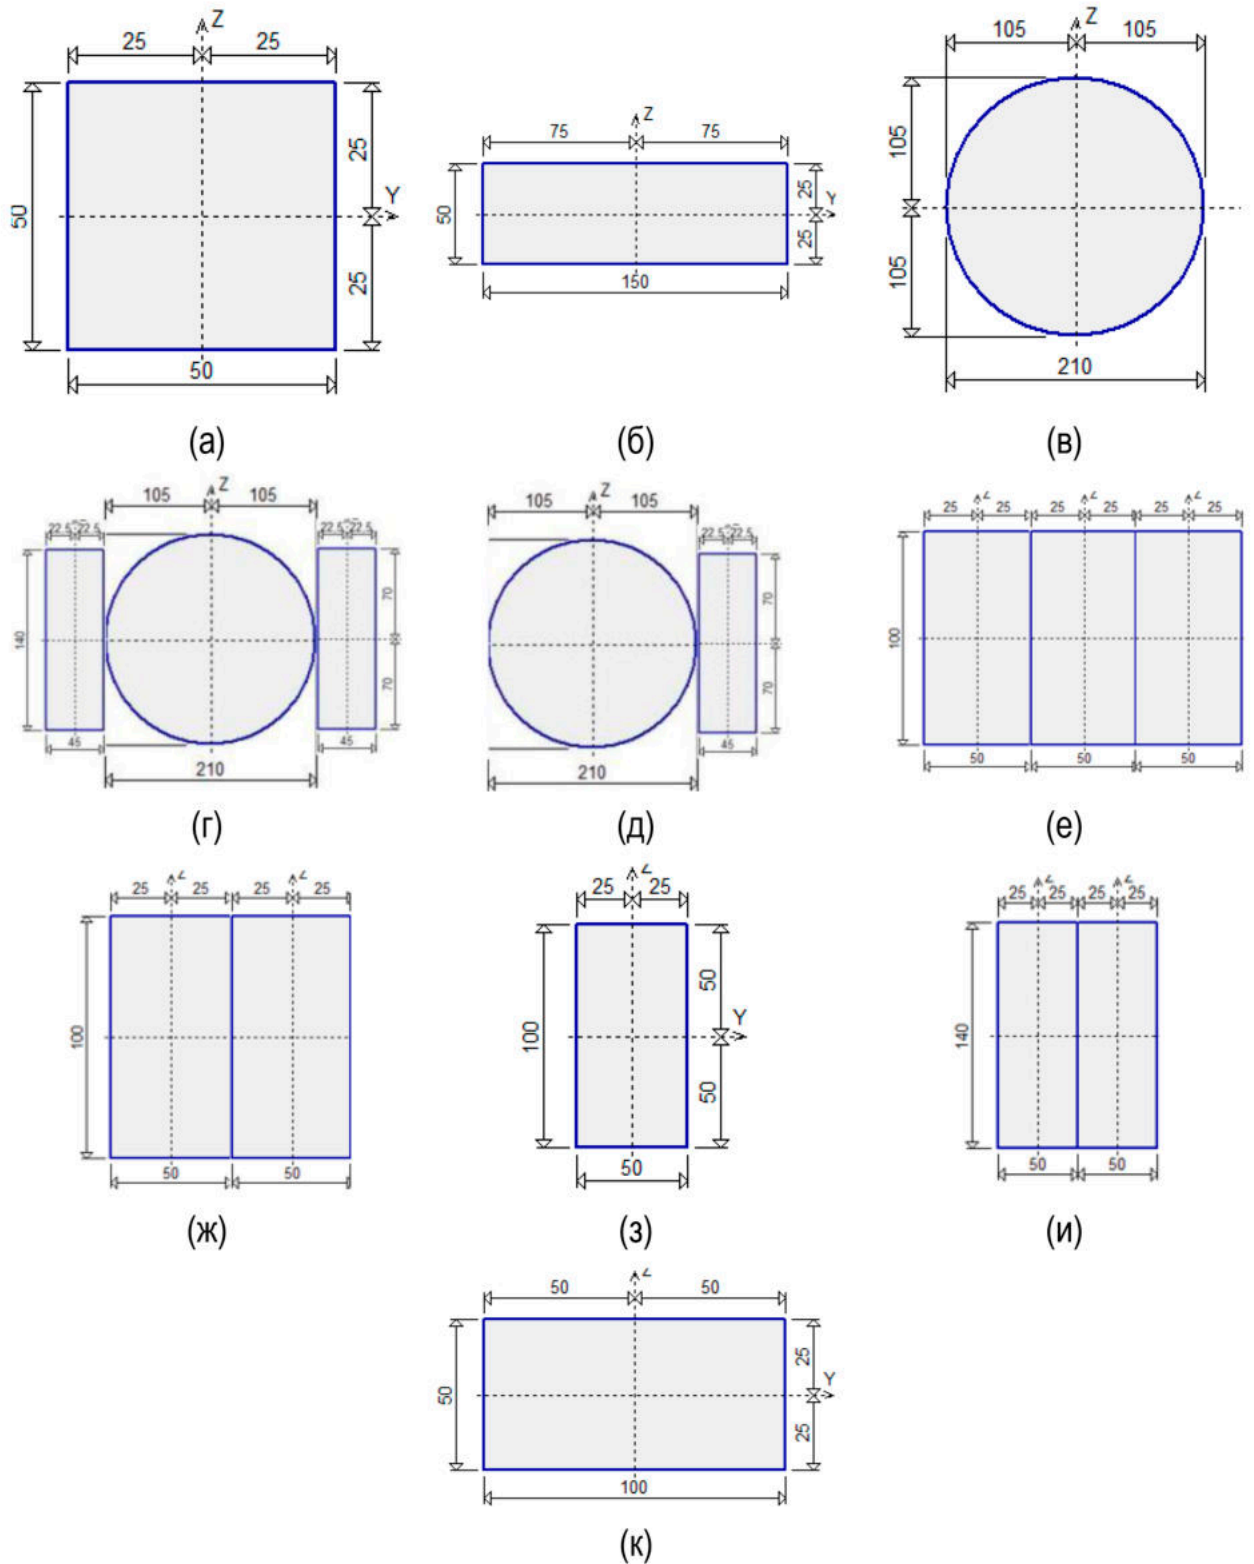
Рис.3 Характерные сечения элементов конструкций крыши, где  
 а – сечение контробрешетки, б – сечение обрешетки, в – сечение стропильной ноги и мауэрлата,  
 г – сечение стропильных ног С1, д – сечение стропильных ног С2, е – сечение стропильных  
 ног С4, ж – сечения стропильных ног С3, з – сечение затяжки, и – сечение стойки, к – сечение лежня.

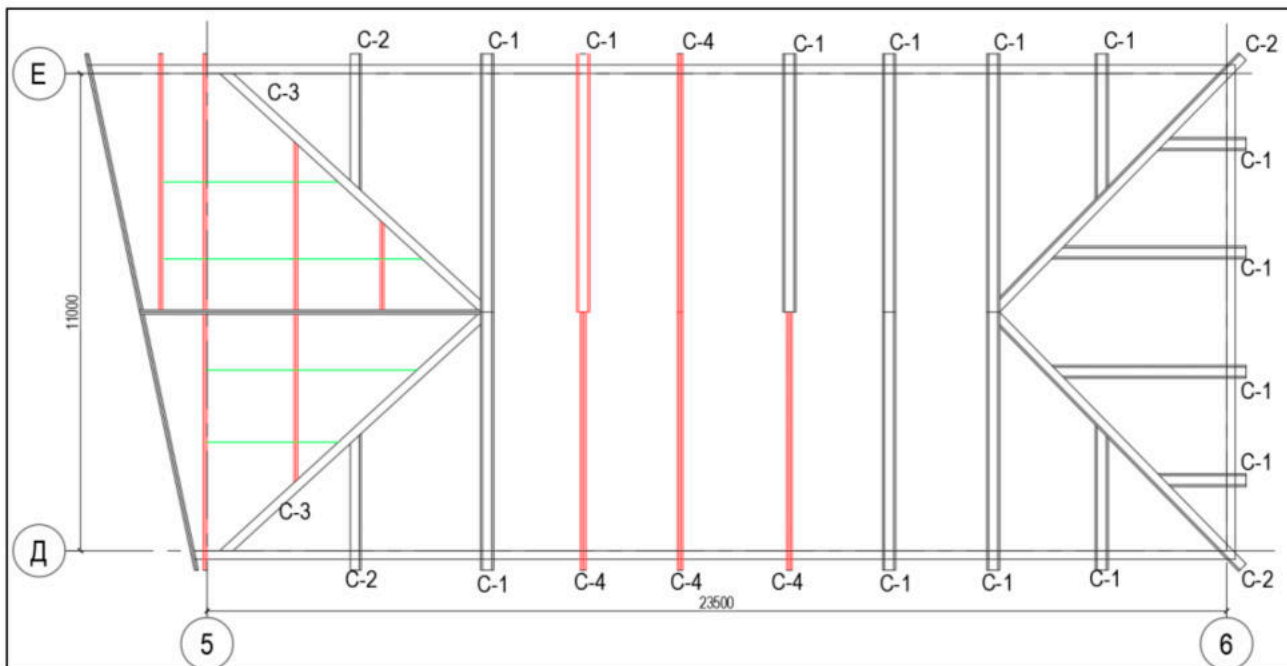
Рис.4 План стропил с расположением характерных элементов, где красным выделены стропила, которые необходимо усилить; зеленым выделены прогоны, которые необходимо добавить.

Согласно проекту, усиление подразумевает под собой наращивание сечения снизу стропильной ноги из доски при помощи гвоздевого соединения через металлические перфорированные пластины.

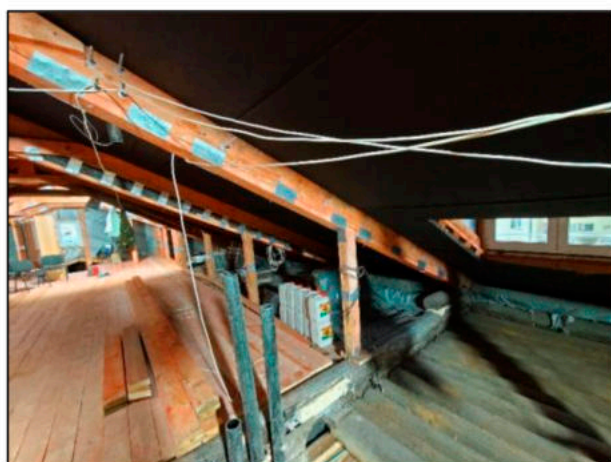
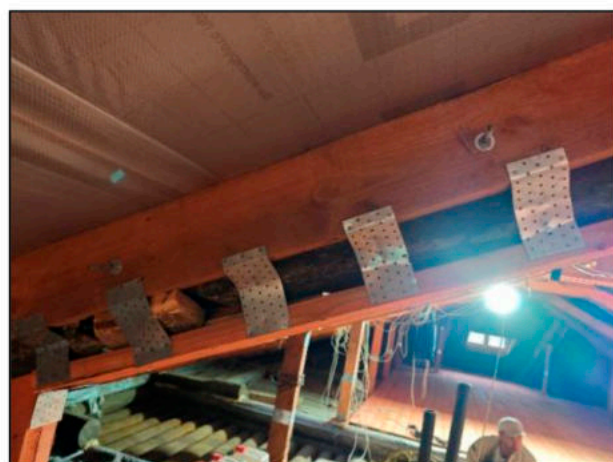
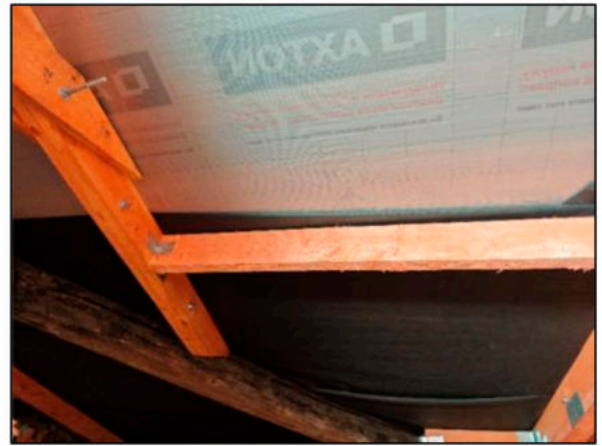
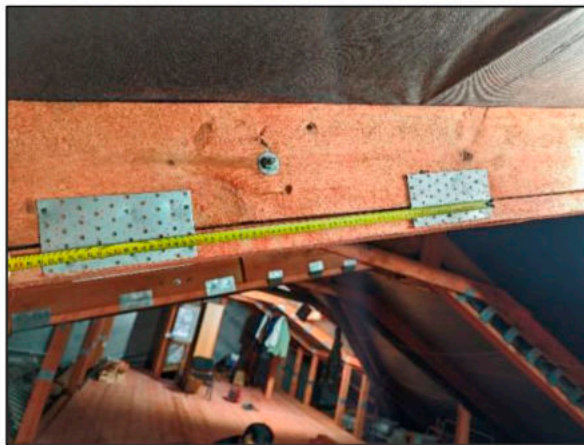
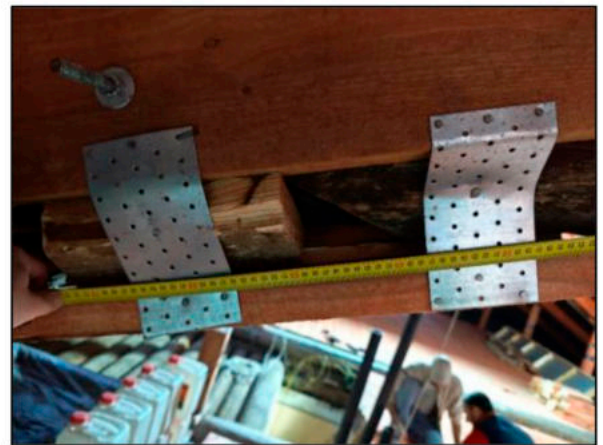
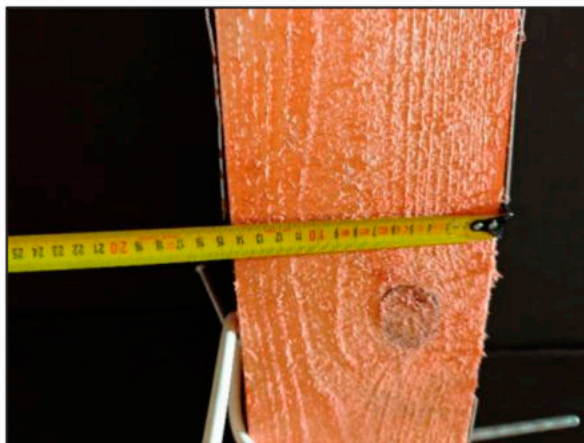
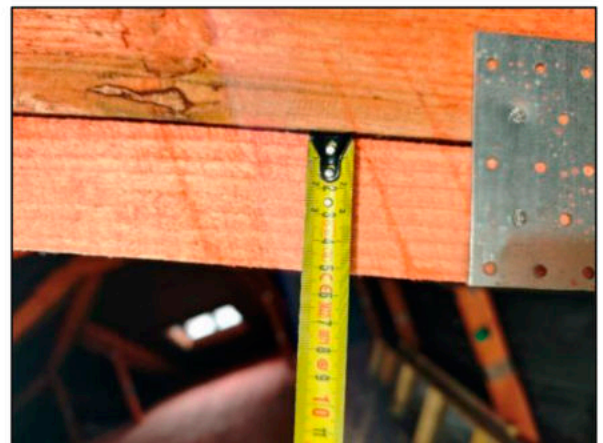
*Рис.5 Фотоматериал обследования выполненных работ по усилению стропил, где а, б – общие виды стропильных ног; в, г – общие виды устанавливаемых горизонтальных элементов; д, е – определение шага соединительных пластин; ж, з – определение геометрических параметров наращиваемого сечения стропил.*

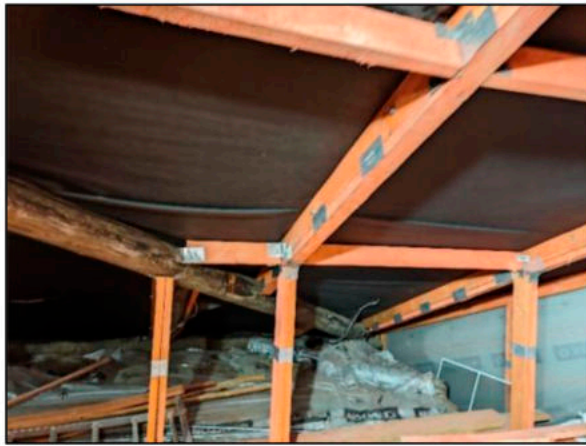
(в)

По результатам натурного обследования здания, нарушений в вопросе качества использованных материалов, шага соединительных пластин экспертами не выявлено. Однако было обнаружено отклонение от рабочей документации при усилении стропила типа С1 (см. рис.5.(в)). Из-за значительного выступа оцилиндрованного бревна относительно накладок из досок перфорированные пластины были установлены вертикально, а не горизонтально, как указано в проекте. Однако данное решение с учетом уменьшенного шага соединительных пластин не влияет на несущую способность стропильной ноги.

Таким образом, в результате проведенного исследования выявлено отклонение от рабочей документации в части усиления стропильной ноги С1, однако принятое решение не влияет на несущую способность конструкции в целом.

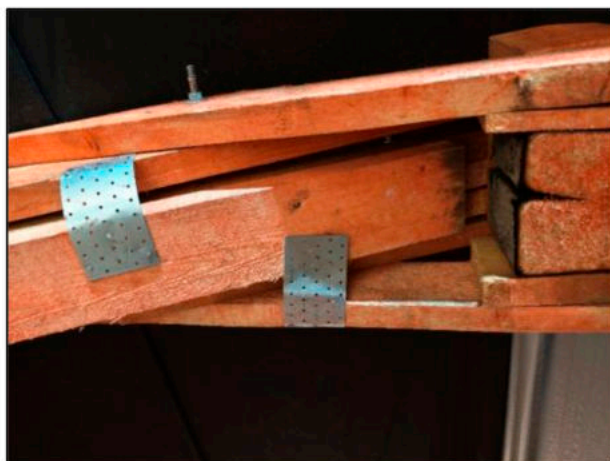
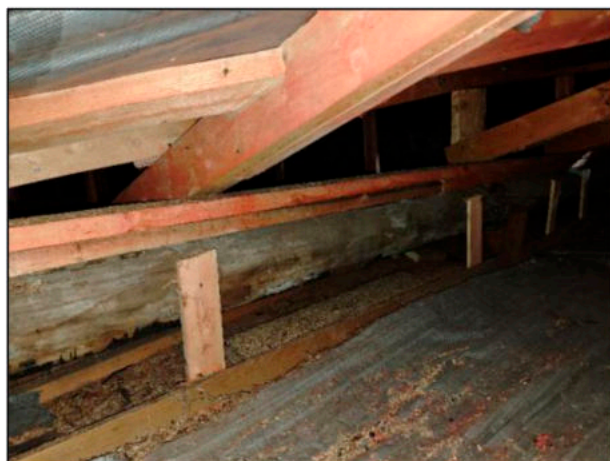
По результатам натурального осмотра специалисты установили, что для всех деревянных конструкций в соответствии с требованиями п. 6.13 СП 28.13330.2017 [13] предприняты химические меры по защите их от коррозии, вызываемой воздействием биологических агентов.

*Рис.6 Фотоматериал по результатам обследования работ по обработке древесины, где а, б – общие виды обработанной древесины; в – общий вид заделанных трещин; г, д – общие виды открытых трещин; е – определение геометрических параметров трещины в стропиле.*

Таким образом, нарушений в качестве выполненных работ по обработке древесины антисептиком не выявлено.

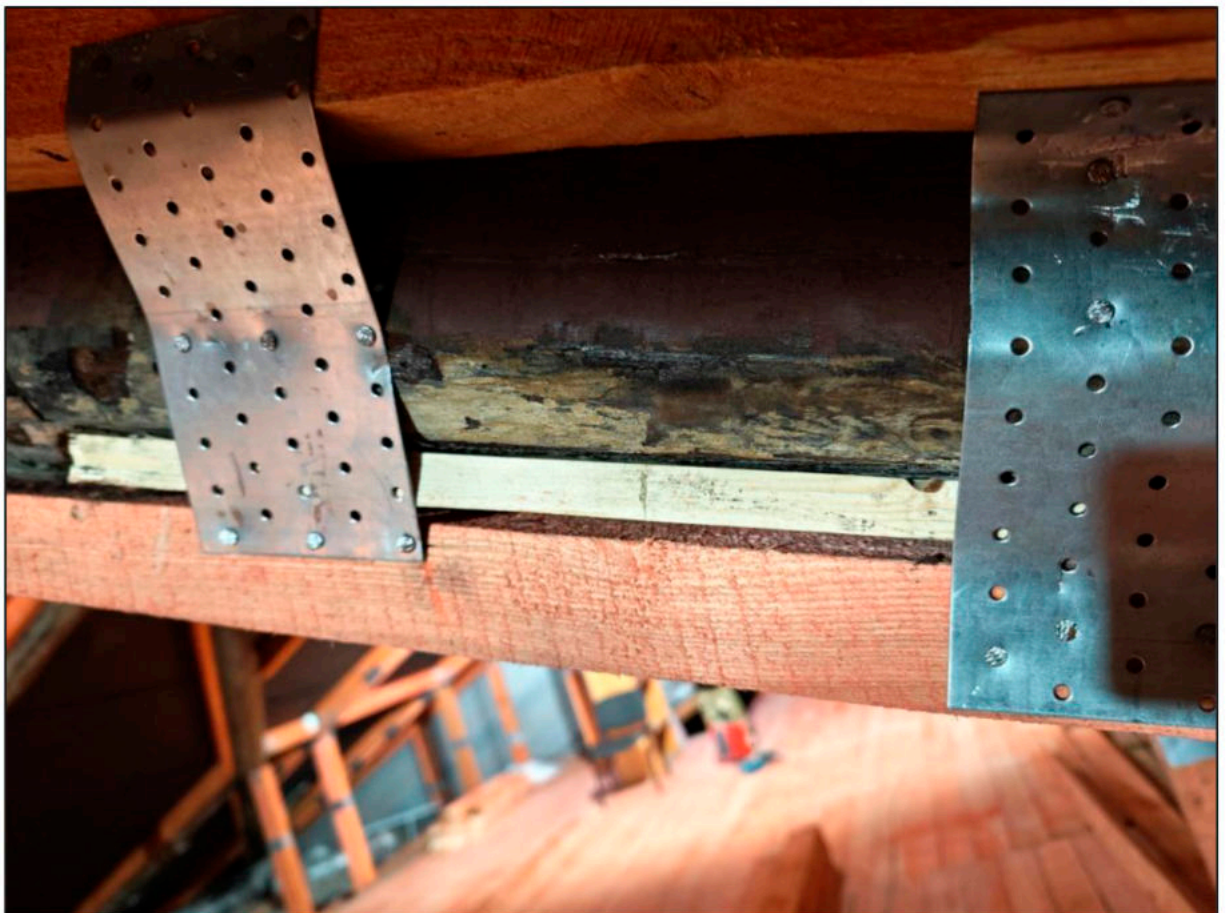
*Фото 6. Общий вид трещины, заделанной герметиком, и крепление усиливающей доски.*

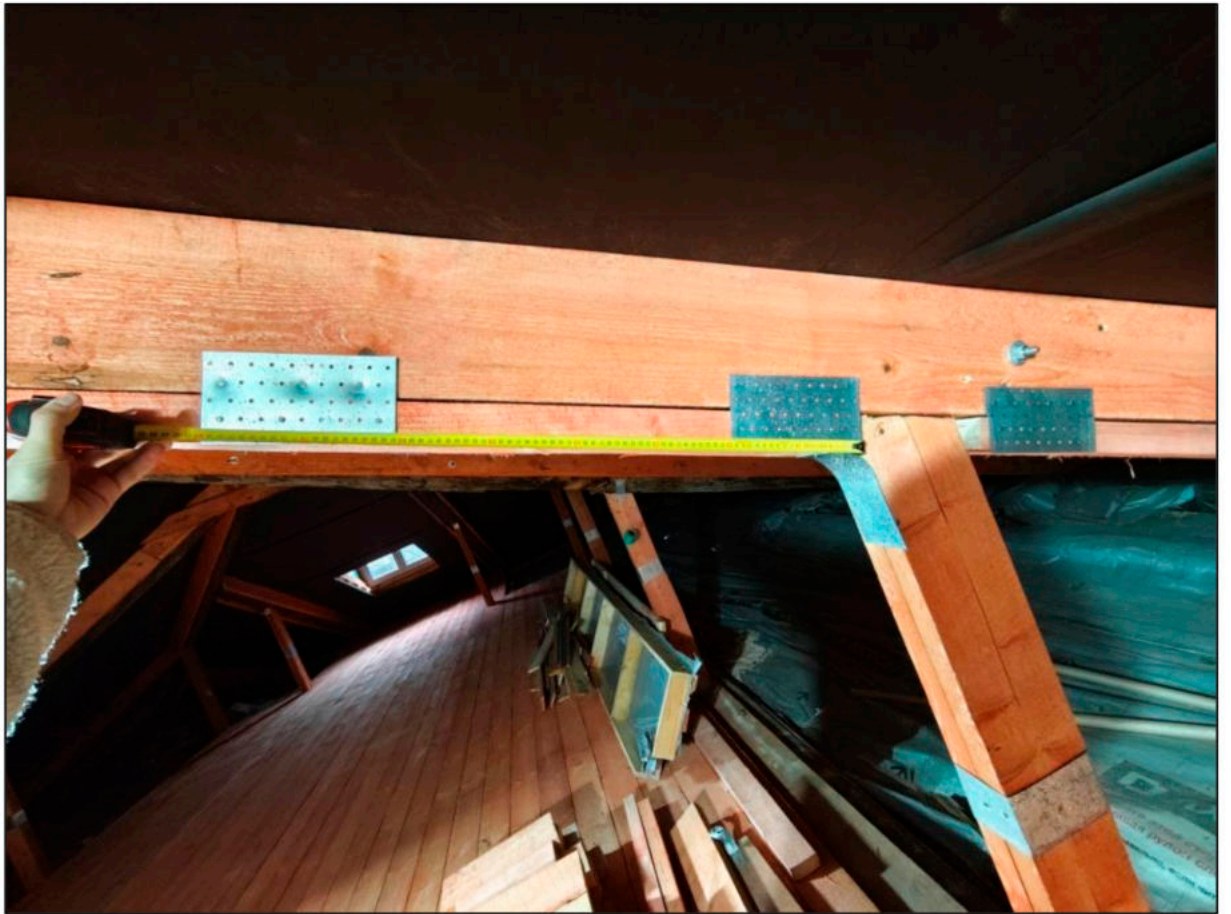
Фото 9. Определение шага соединительных пластин.

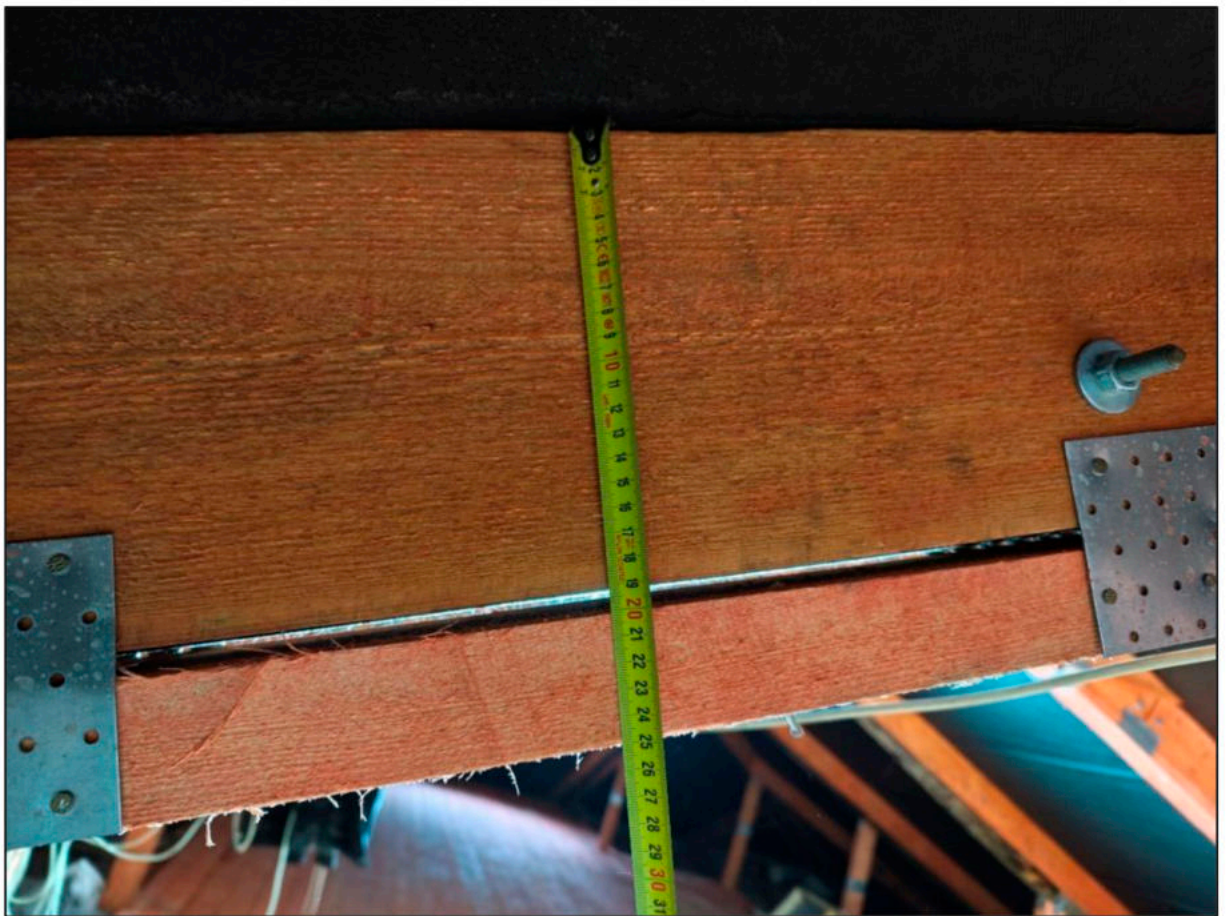
Фото 10. Определение геометрических параметров усиленной стропильной ноги.
