## ЗАКЛЮЧЕНИЕ ЭКСПЕРТА

ОТ 10.11.2025 г.

по результатам внесудебной строительно-технической  
экспертизы квартиры \_\_\_\_\_ расположенной по адресу:  
\_\_\_\_\_

на предмет определения следов протечек и неисправностей инженерных сетей,  
способных повлечь за собой затопление квартиры №97

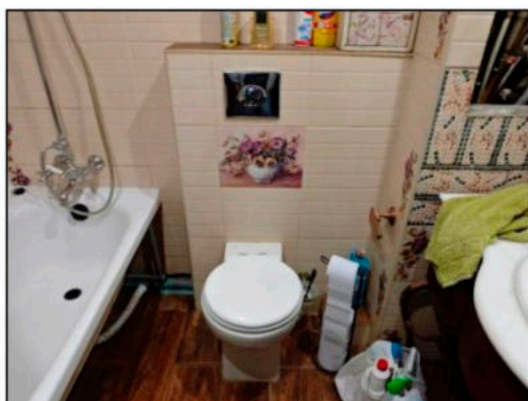
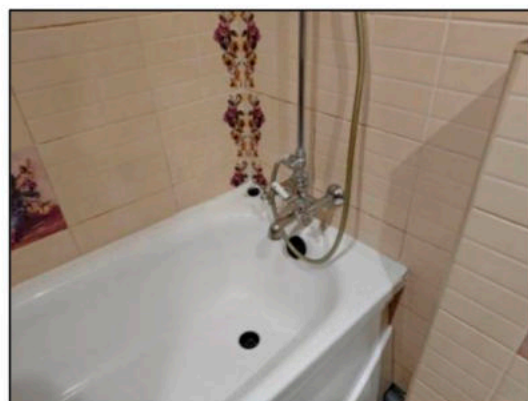
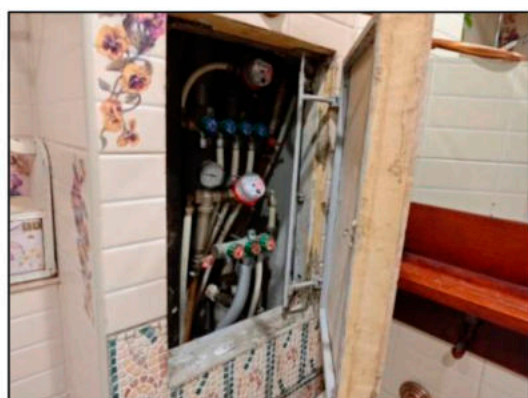
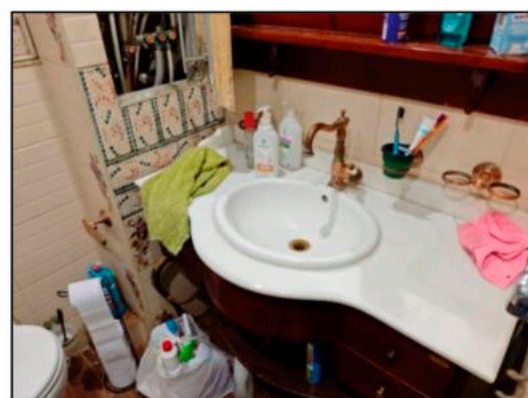
Визуальная оценка состояния отделочных материалов и сантехнического оборудования позволяет характеризовать ремонт как находящийся в состоянии длительной эксплуатации с признаками нормального, не связанного с переувлажнением, износа. Фотоматериал с общими видами санузла представлен на рис.3.

Рис.3. Общие виды санузла Объекта экспертизы, где  
а – общий вид санузла; б – общий вид ванной;

в – общий вид технического короба; г – общий вид раковины.

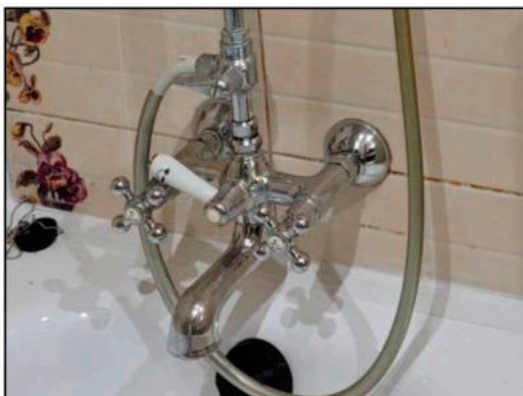
(a)

Визуальный осмотр смесителя ванны не выявил следов подтекания, солевых отложений или коррозии. Пространство под ванной, доступное для осмотра, включая

*Рис.4. Общие виды сантехприборов, где  
а – частный вид смесителя ванны; б, в – частные виды водоотведения ванны;  
г-е – частный виды герметика унитаза; ж – частный вид смесителя раковины;  
з – частный вид технического короба.*

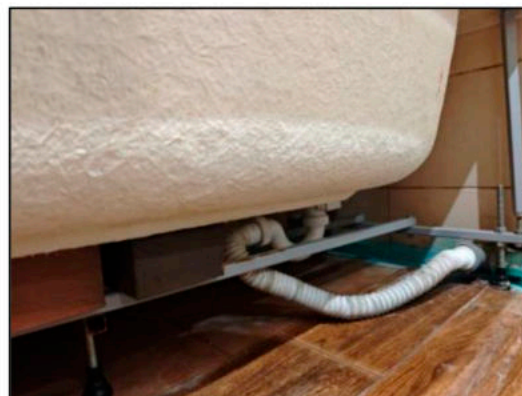
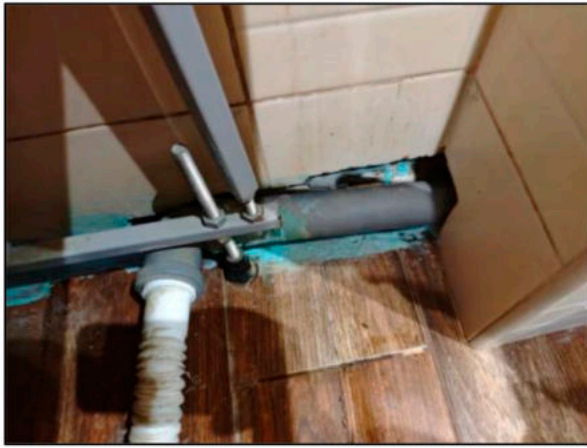
сифон и гибкую подводку, также не имеет визуальных признаков нарушения герметичности.

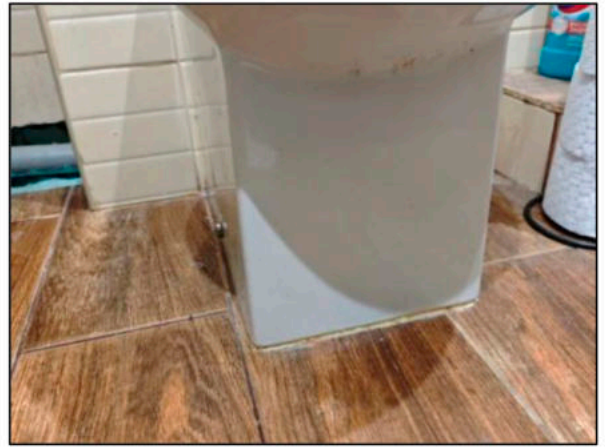
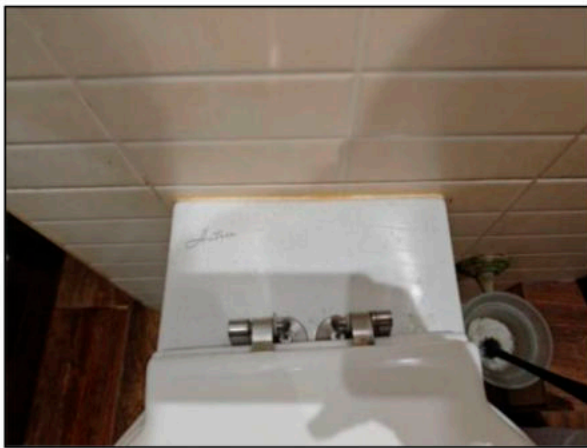
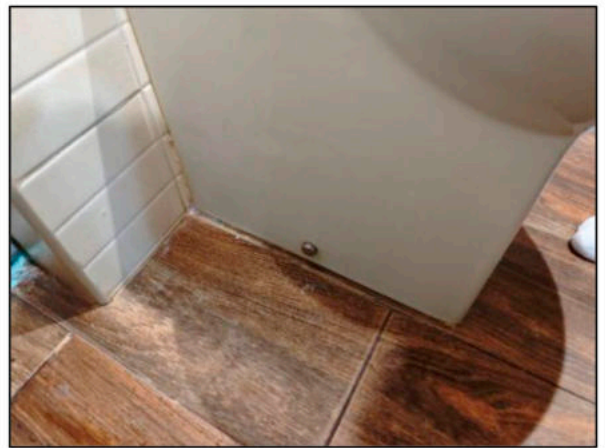
В зоне примыкания напольного унитаза к покрытию пола и стены по всему периметру наблюдается равномерное изменение цвета полимерного герметика, без локальных деформаций или разрушения. Данный признак является следствием естественного старения материала под воздействием длительной эксплуатации и моющих средств и не может свидетельствовать о протечке.

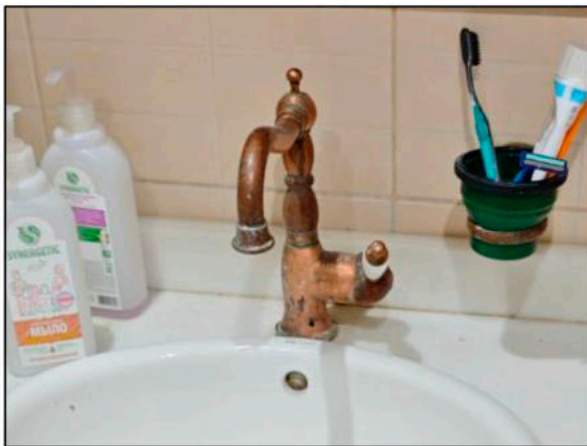
(ж)

Раковина не имеет зоны примыкания к стене, смежной с квартирой [REDACTED], поскольку установлен на другую стену. При этом состояние сифона, сливного отверстия и зоны подключения к канализационному отводу – исправное, без признаков протечки.

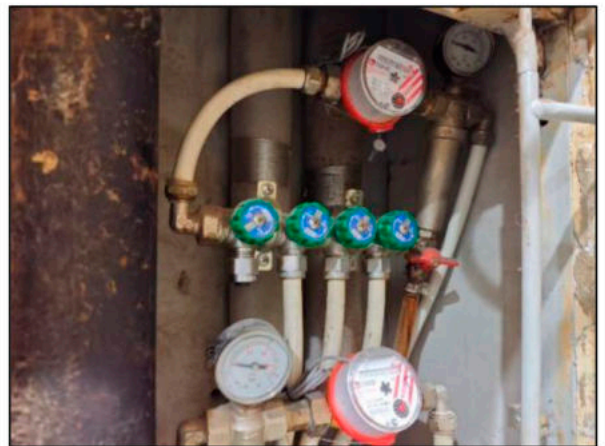
(з)

Визуальный осмотр стояков холодного и горячего водоснабжения, стояка канализации, а также всех видимых соединений и запорной арматуры не выявил каких-либо следов подтекания, коррозии, солевых отложений или иных признаков нарушения герметичности. Фотоматериал по результатам осмотра представлен на рис.4.

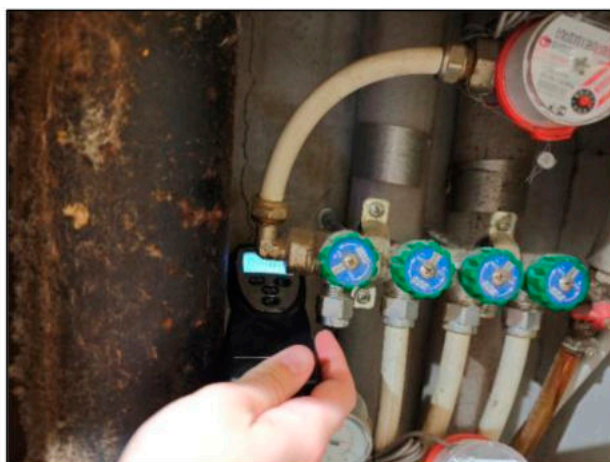
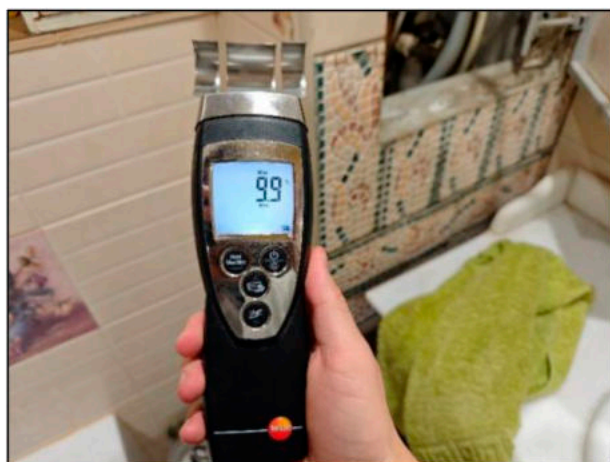
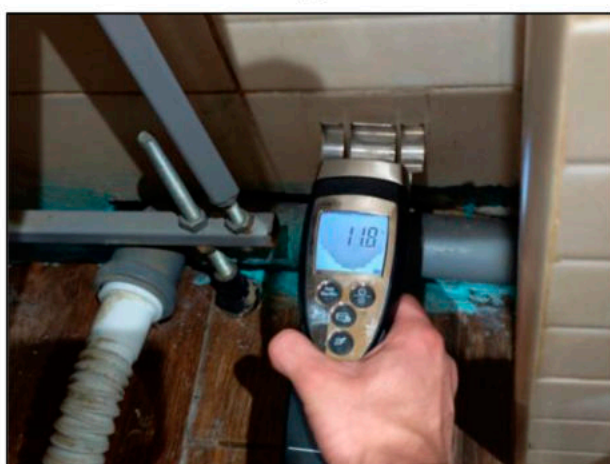
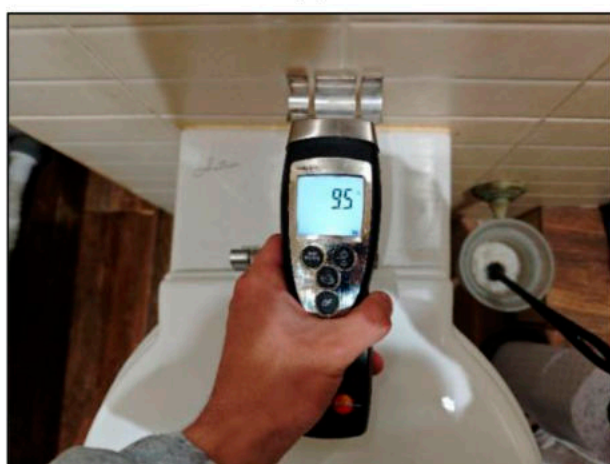
Дополнительно был проведен инструментальный контроль влажности. Замеры влажности с помощью диэлькометрического влагомера были выполнены на поверхности стеновых конструкций внутри технического короба, а также на стенах и полу санузла за его пределами. Полученные значения влажности не превышают нормативных значений. Результаты замеров подтверждают отсутствие признаков переувлажнения как в зоне расположения стояков, так и в смежных конструкциях.

Рис.5. Определение влажности конструкций диэлектрическим методом, где а – определение влажности стены технического короба; б – значение влажности стены короба; в – определение влажности стены у пола; г – определение влажности стены над унитазом.

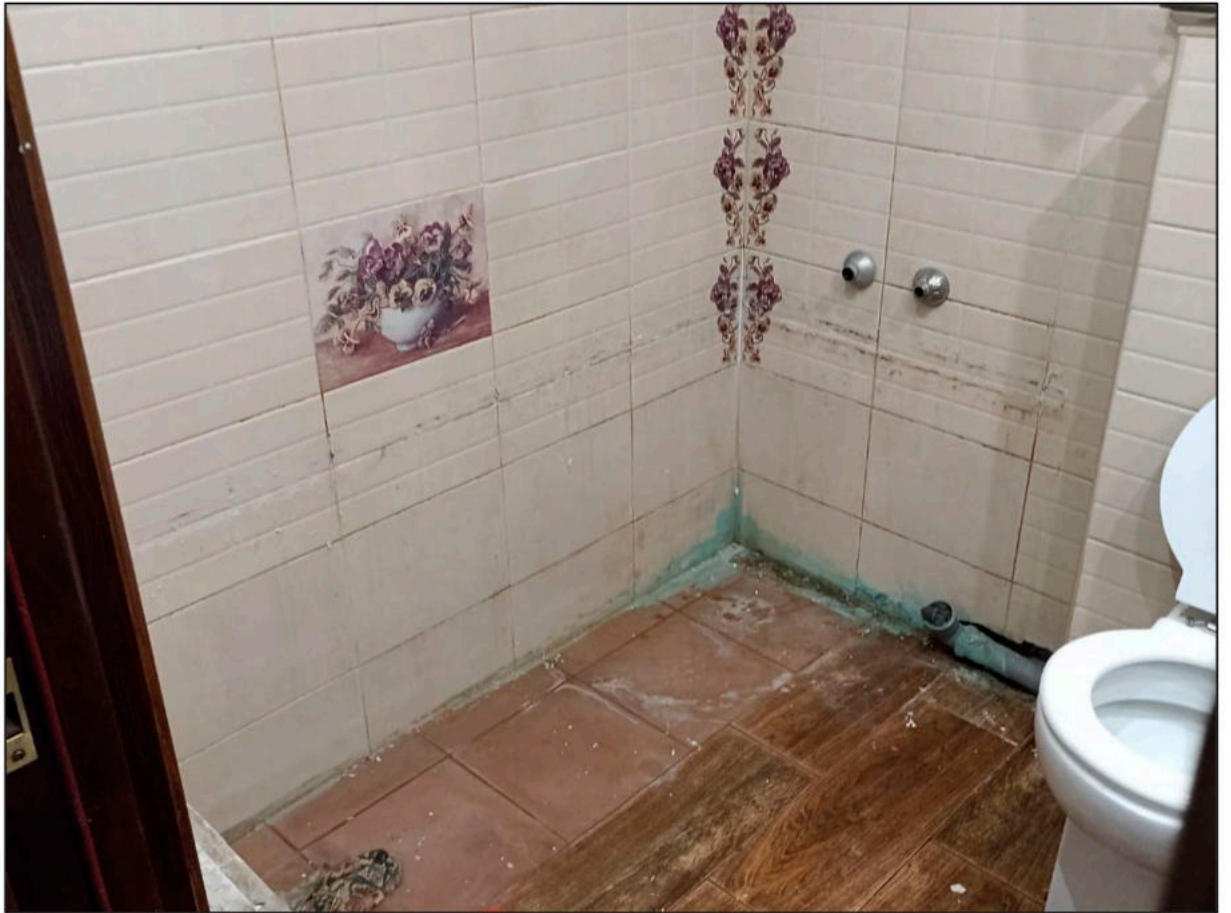
*Фото 1. Общий вид участка под ванной после демонтажа.*

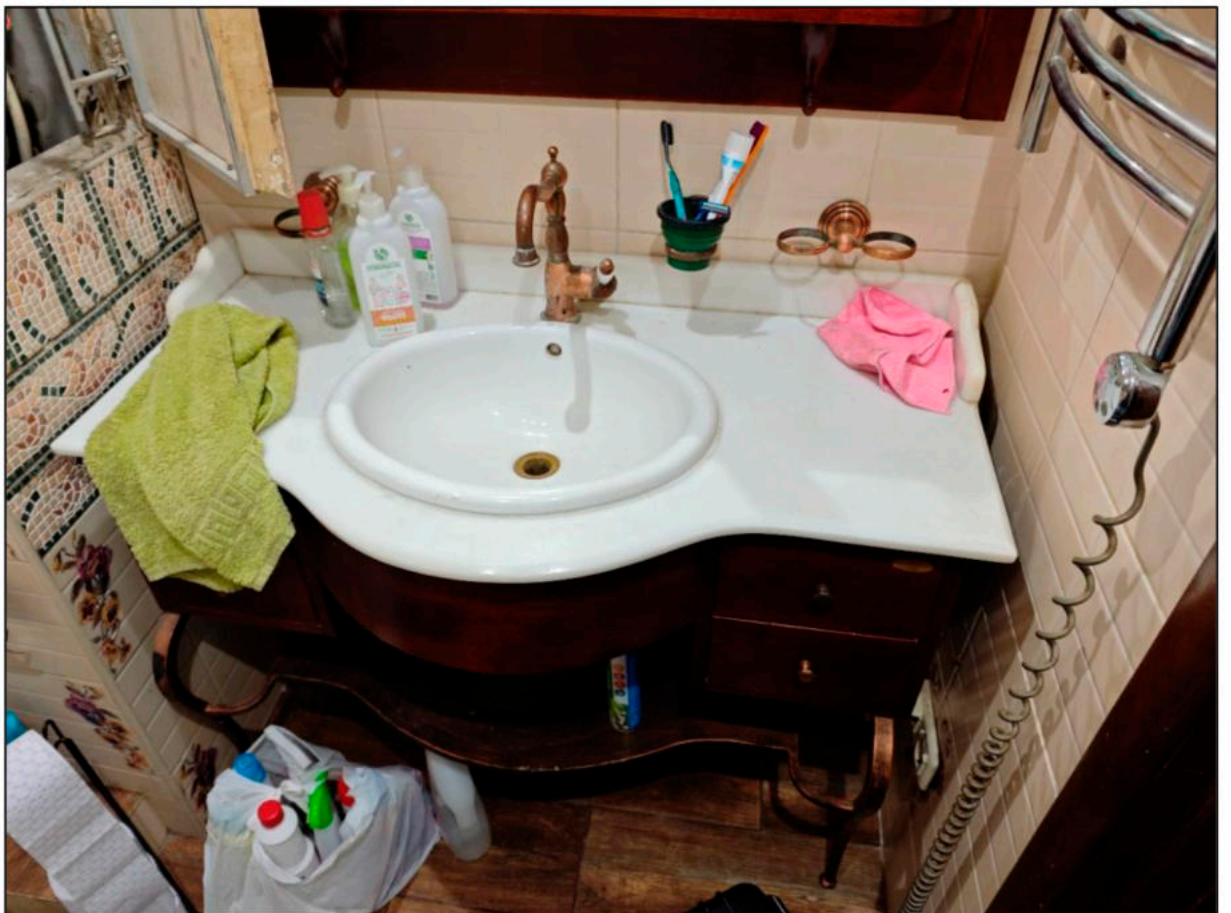
*Фото 2. Общий вид раковины.*

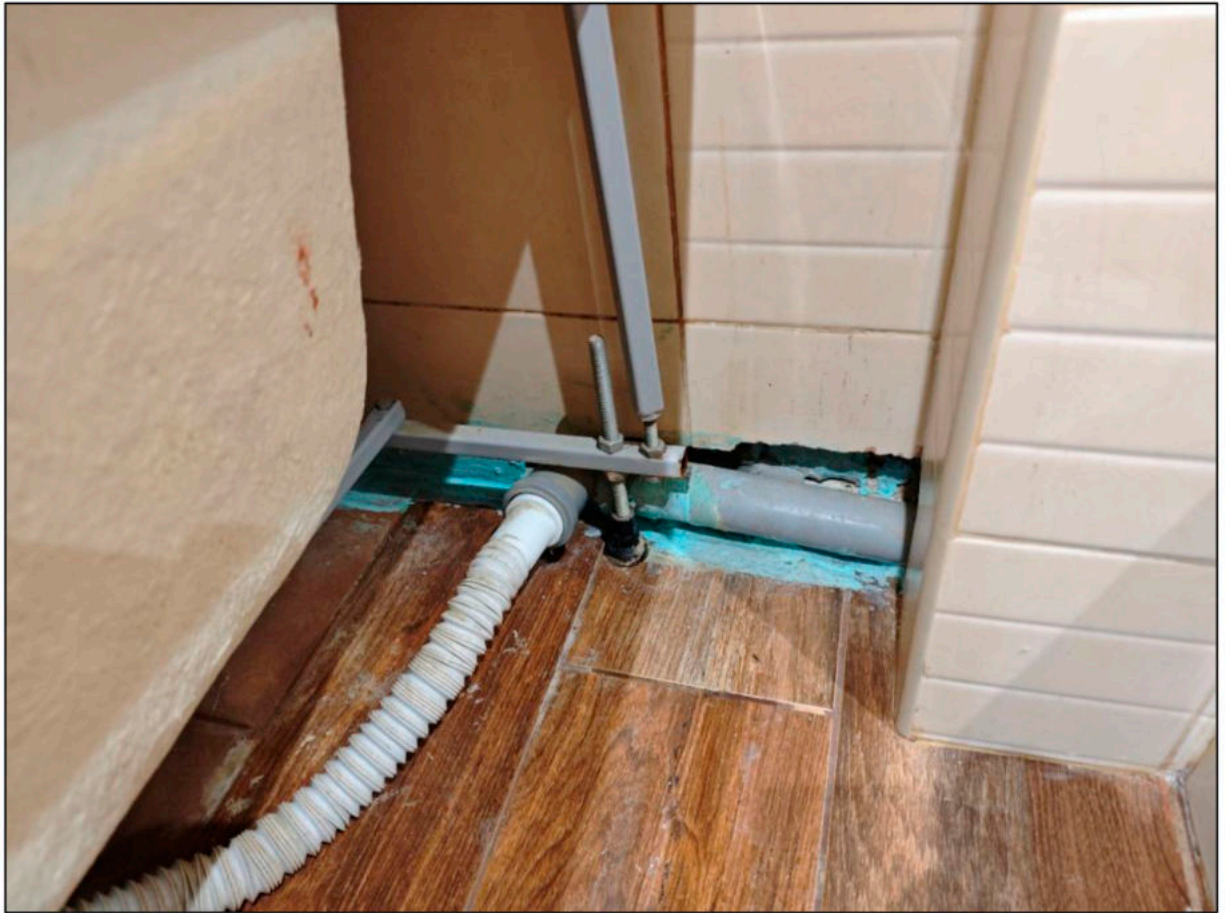
*Фото 3. Частный вид системы водоотведения под ванной.*

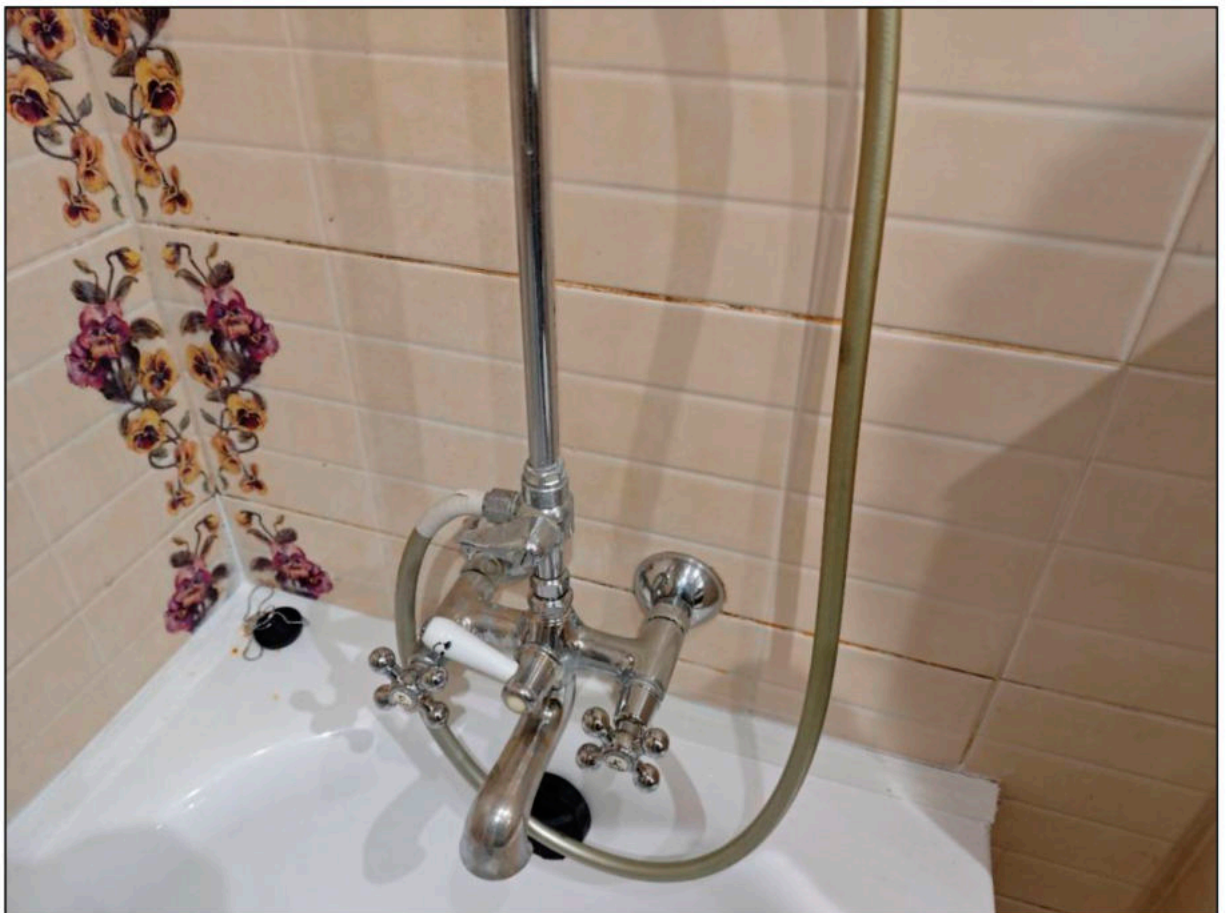
*Фото 4. Общий вид смесителя над ванной.*

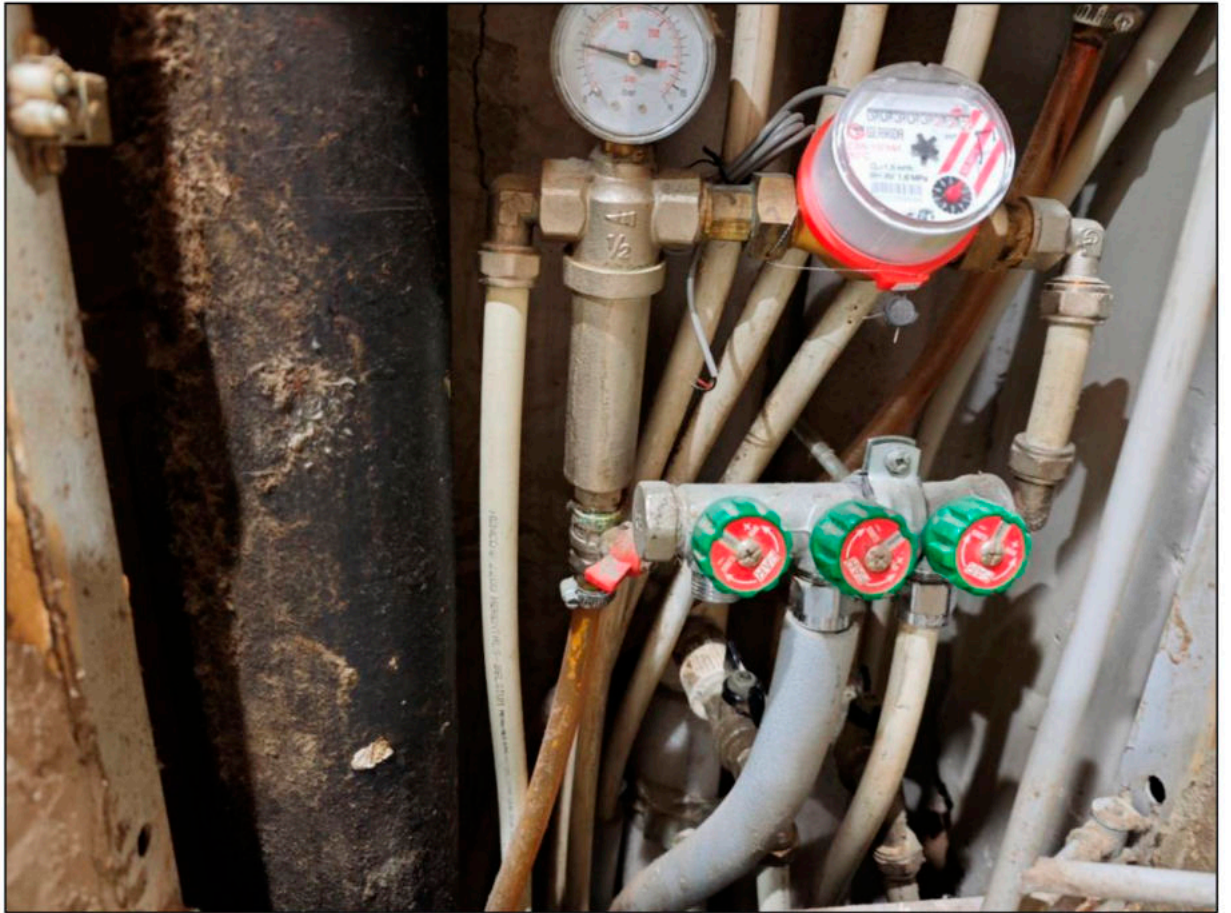
Фото 5. Частный вид коллектора сети водоснабжения.

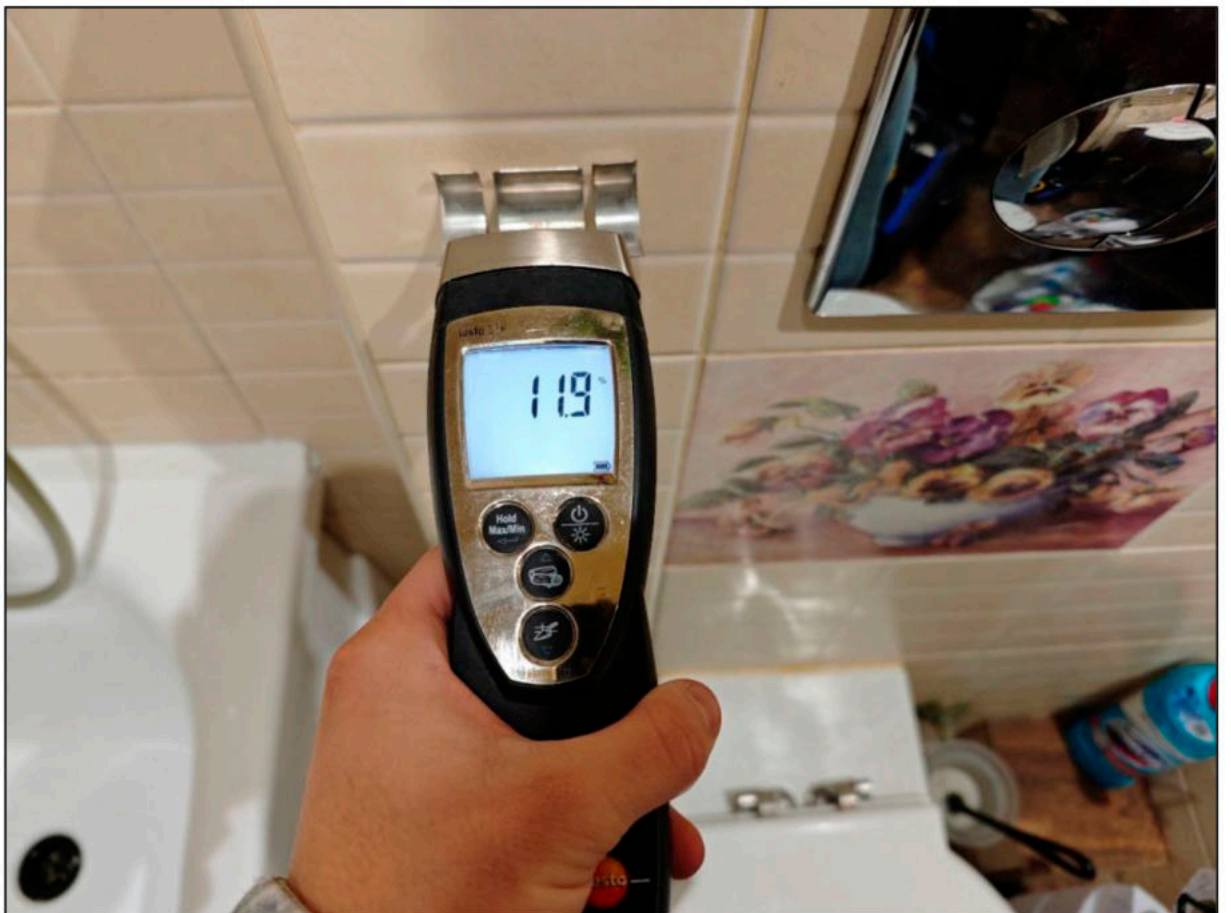
Фото 6. Определение влажности конструкции диэлектрическим методом.
