## ЗАКЛЮЧЕНИЕ ЭКСПЕРТА № ССТЭ/765-25

по определению Арбитражного суда города Москвы  
от 03.03.2025 года по делу [REDACTED]

к Фонду капитального ремонта многоквартирных домов города Москвы

В акте о приемке выполненных работ (по форме КС-2) №11 от 21.08.2024 г. в качестве объекта указаны работы по ремонту фасада, в том числе работы по замене окон. Таким образом, объектом исследования является работы по ремонту фасада многоквартирного дома по адресу: [REDACTED]

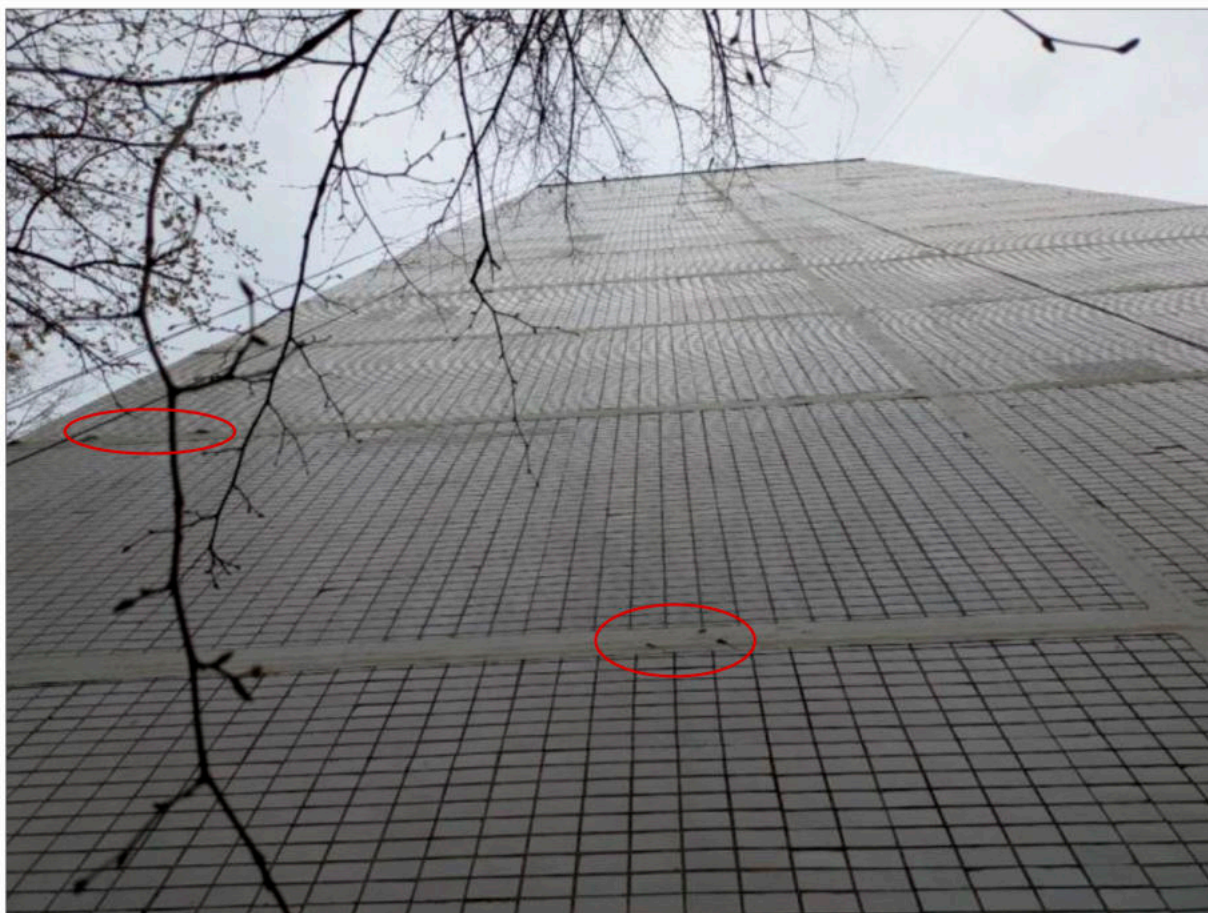
Фото 33. Отслоение, набухание межпанельных стыков.

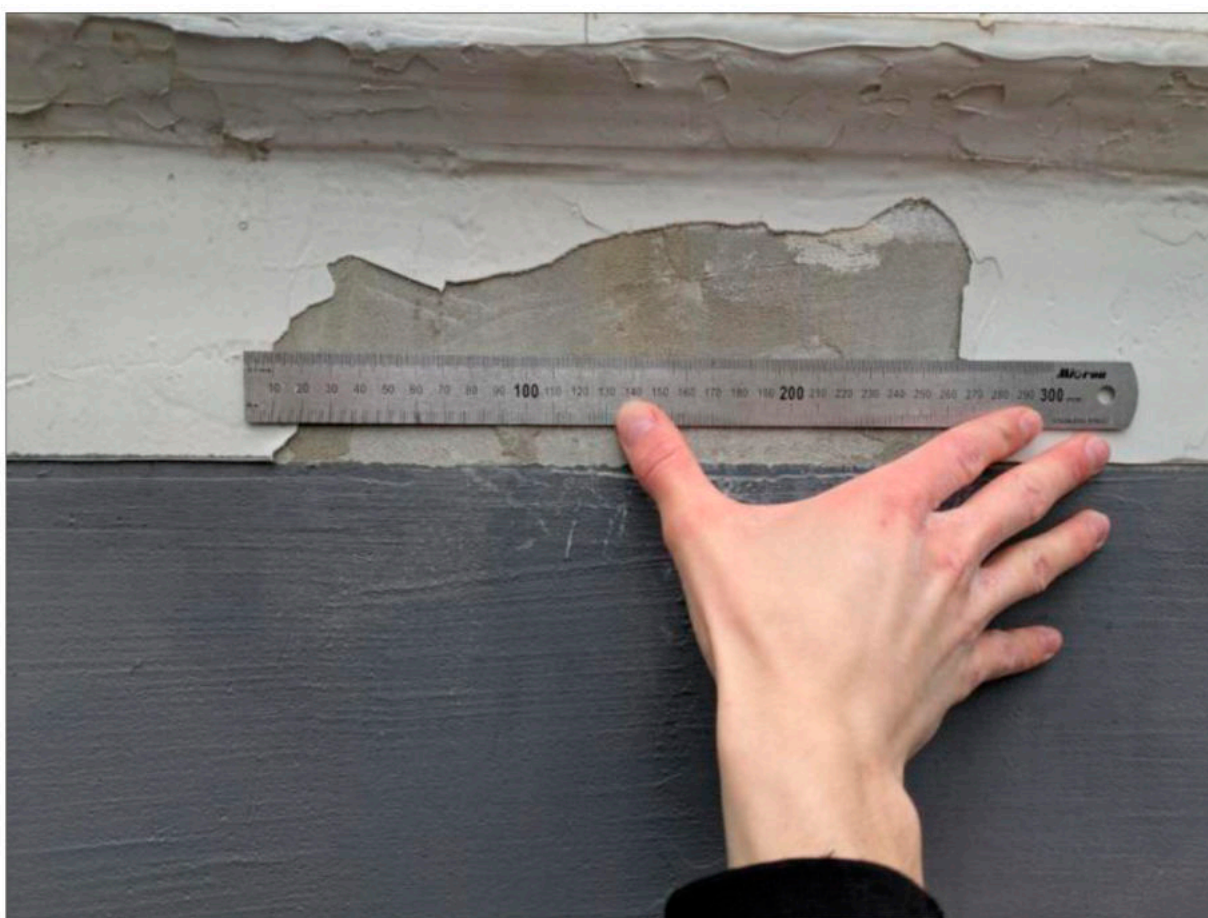
Фото 34. Разрушение межпанельных стыков.

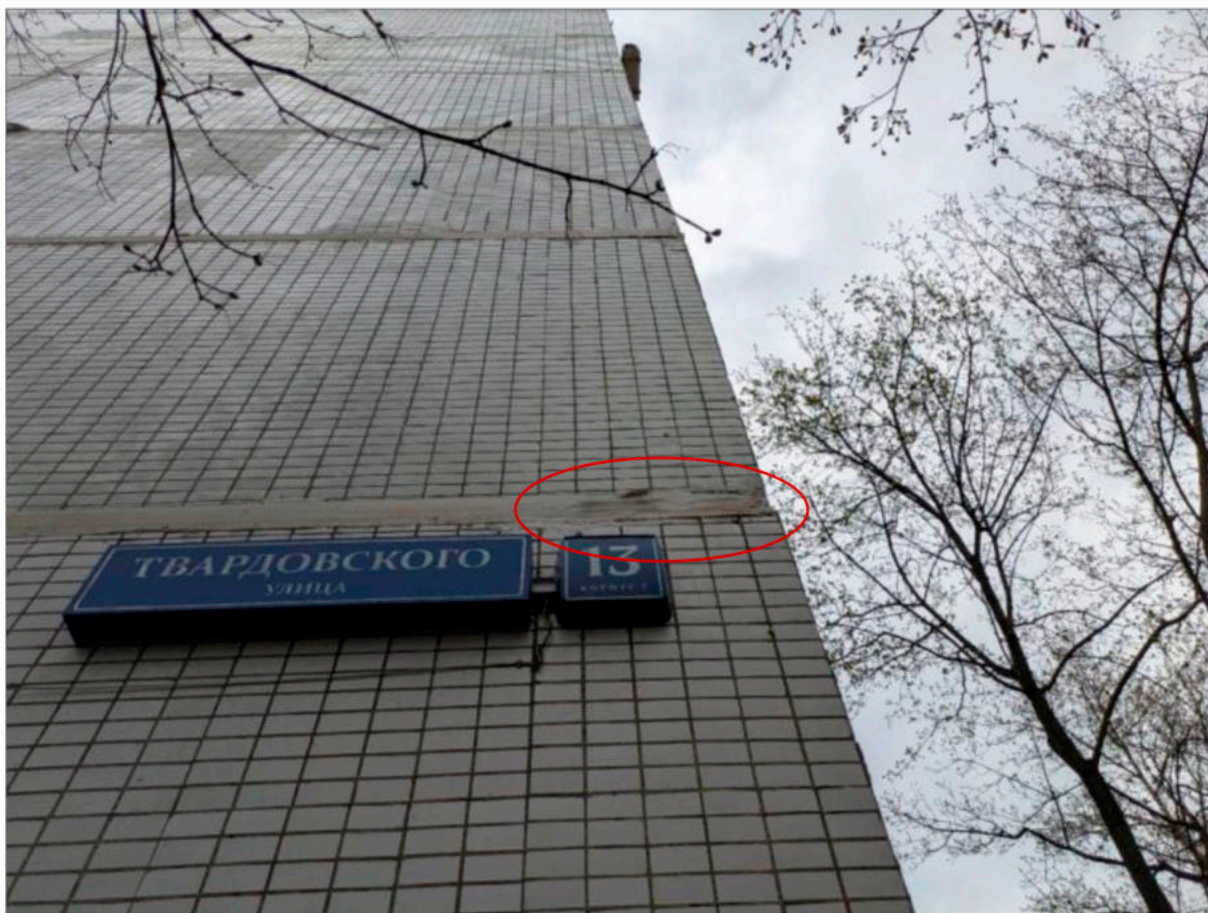
Фото 37. Отслоение, набухание межпанельных стыков.

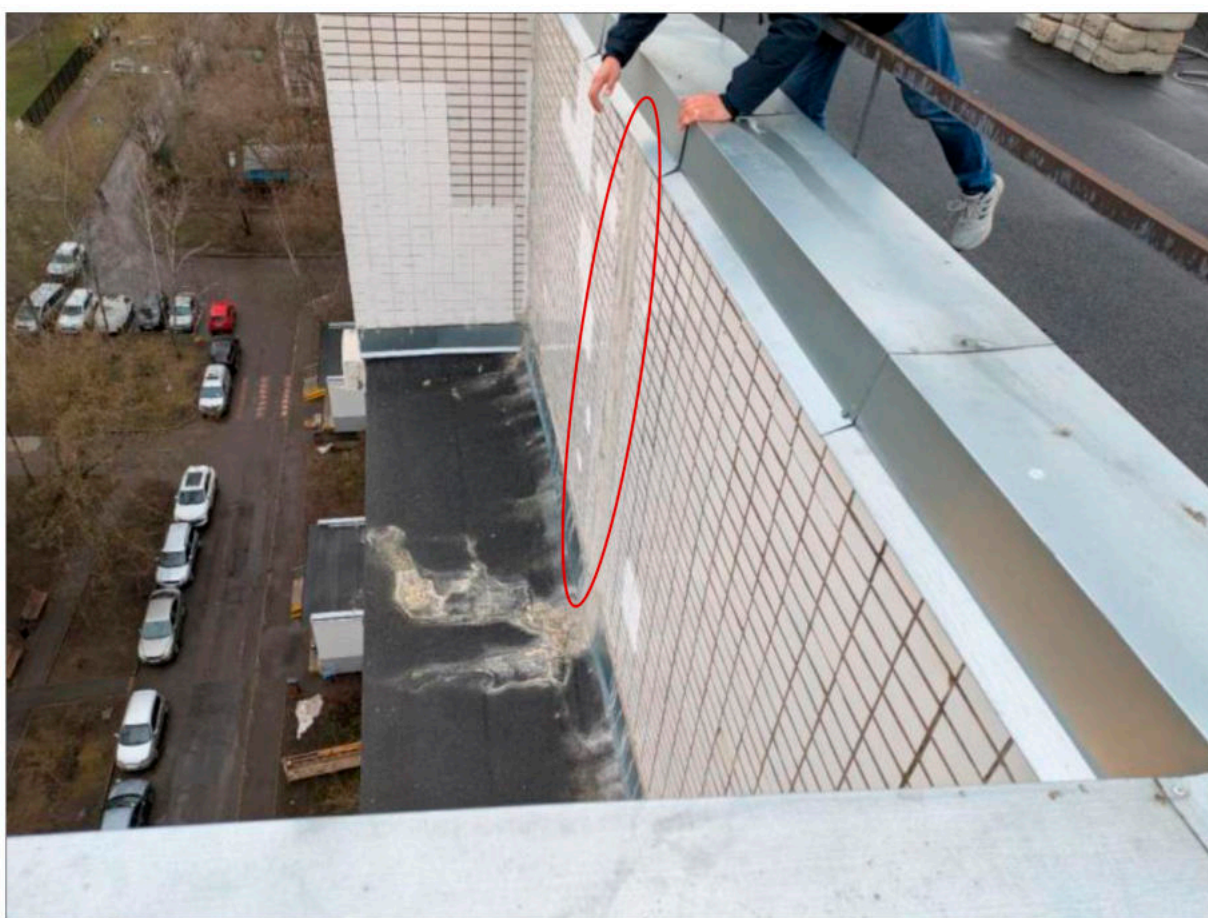
Фото 38. Разрушение межпанельных стыков.

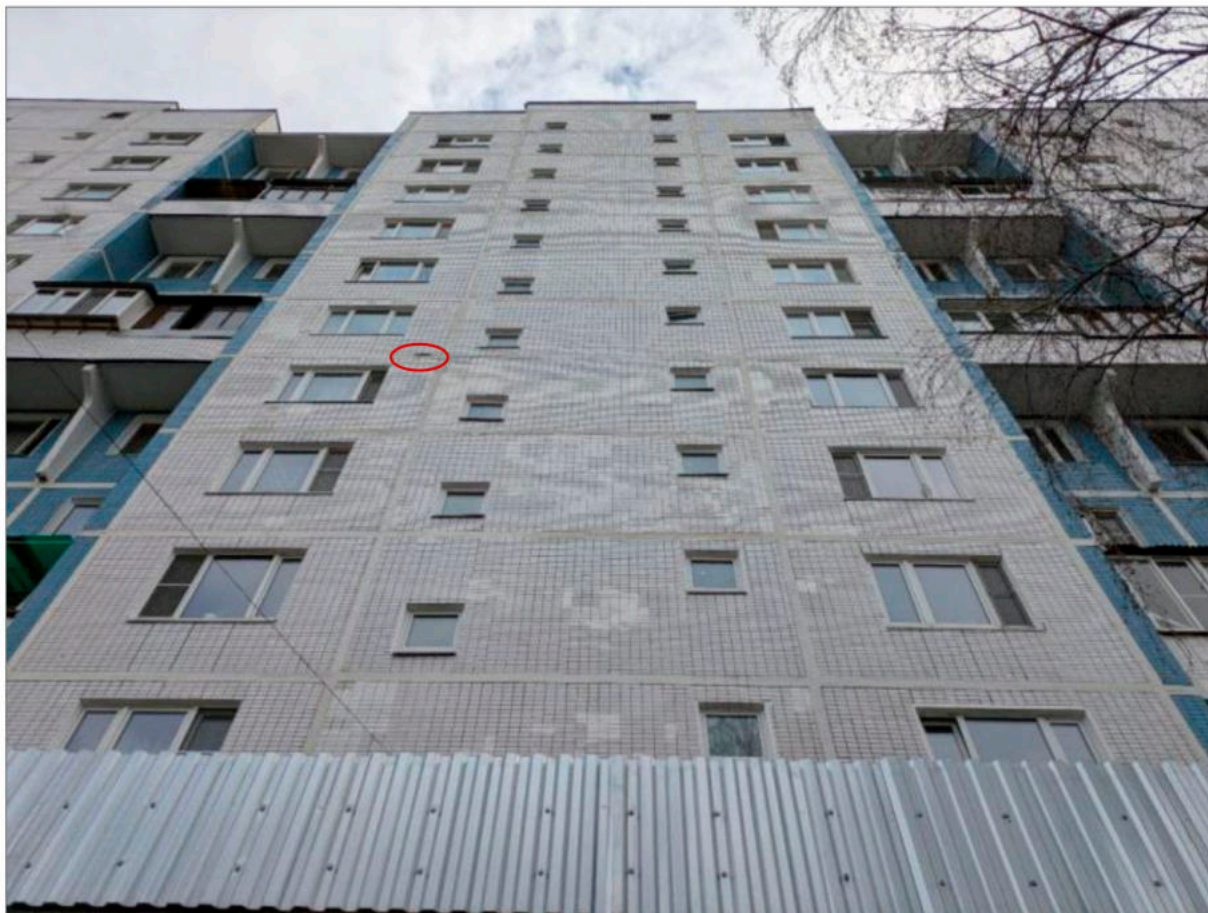
Фото 39. Отслоение, набухание межпанельных стыков.

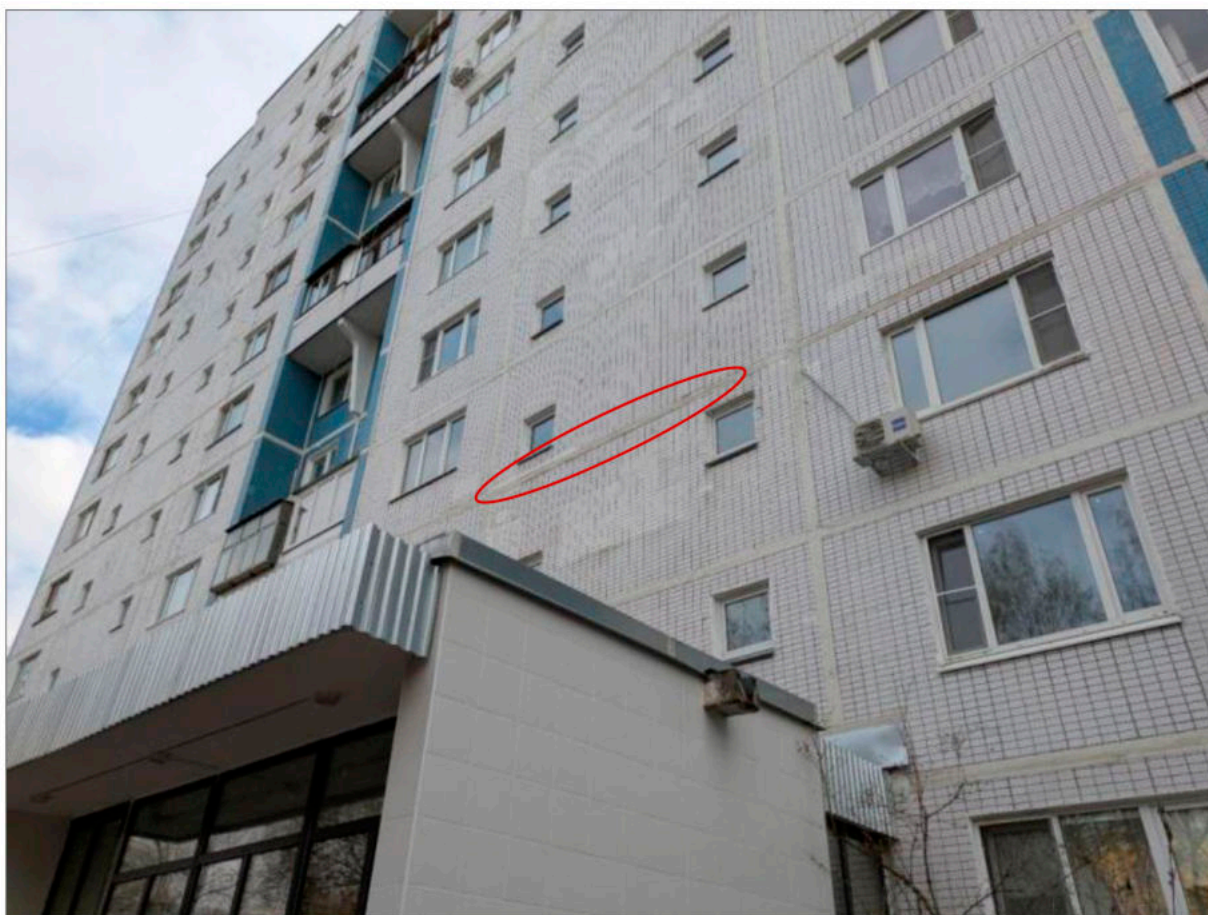
Фото 40. Отслоение, набухание межпанельных стыков.

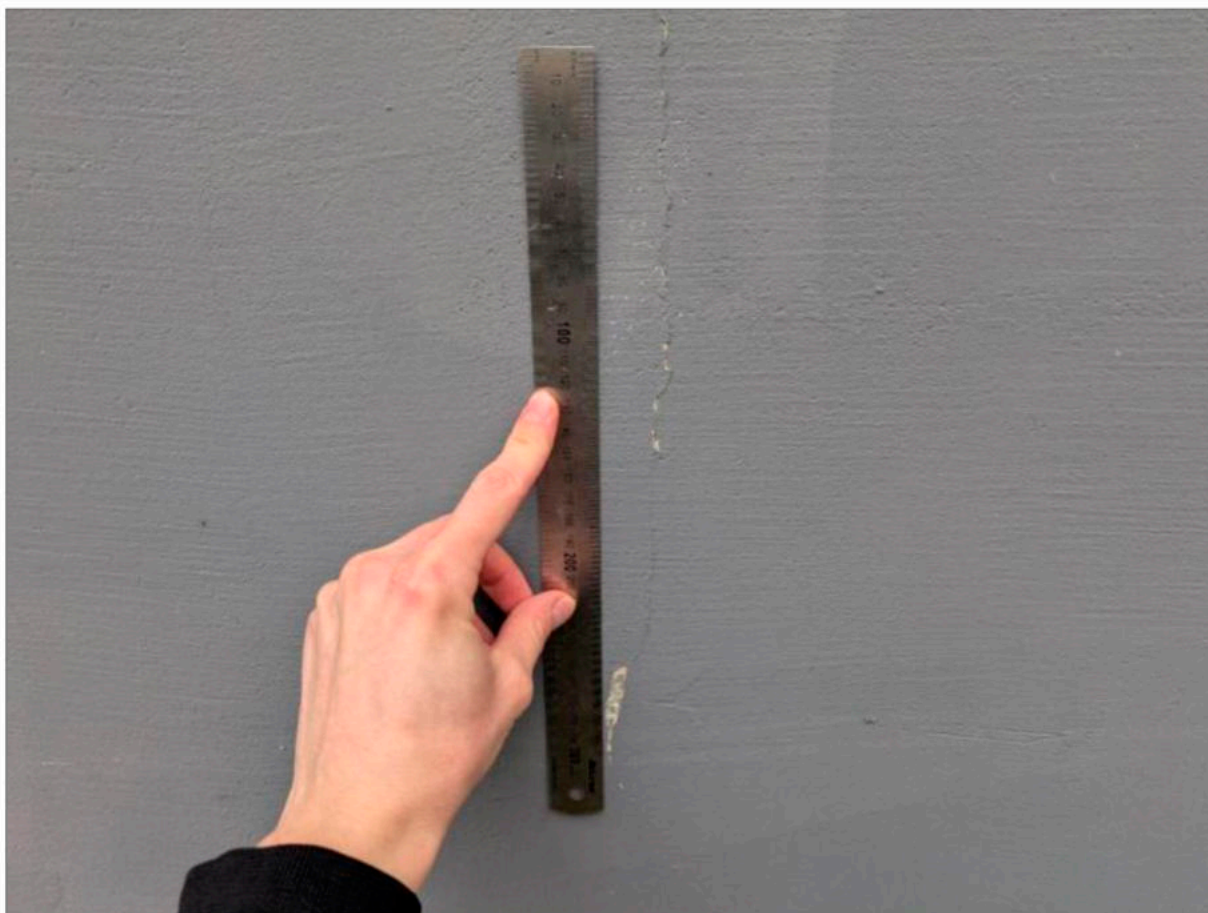
Фото 47. Трещины, сколы на окрашенной поверхности цоколя.

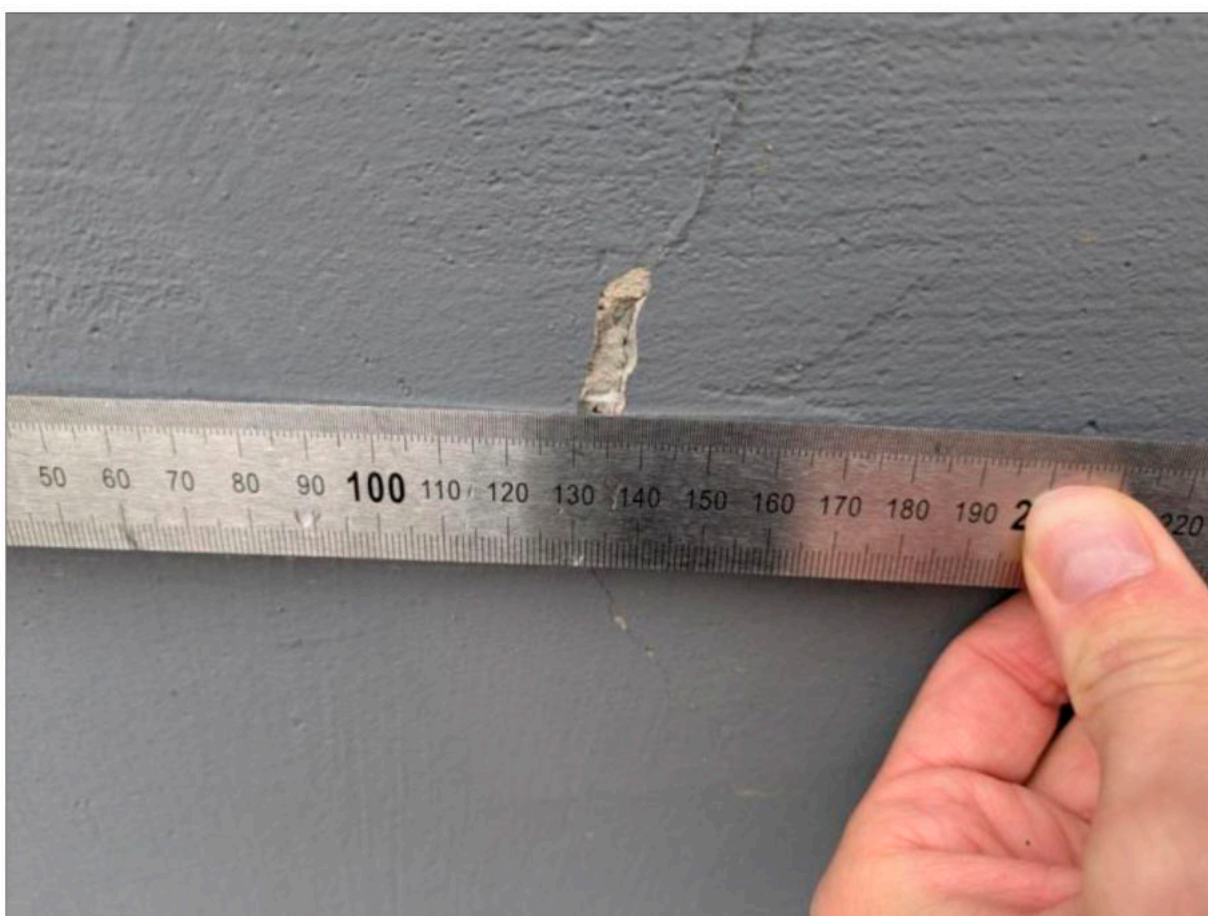
Фото 48. Трещины, сколы на окрашенной поверхности цоколя.

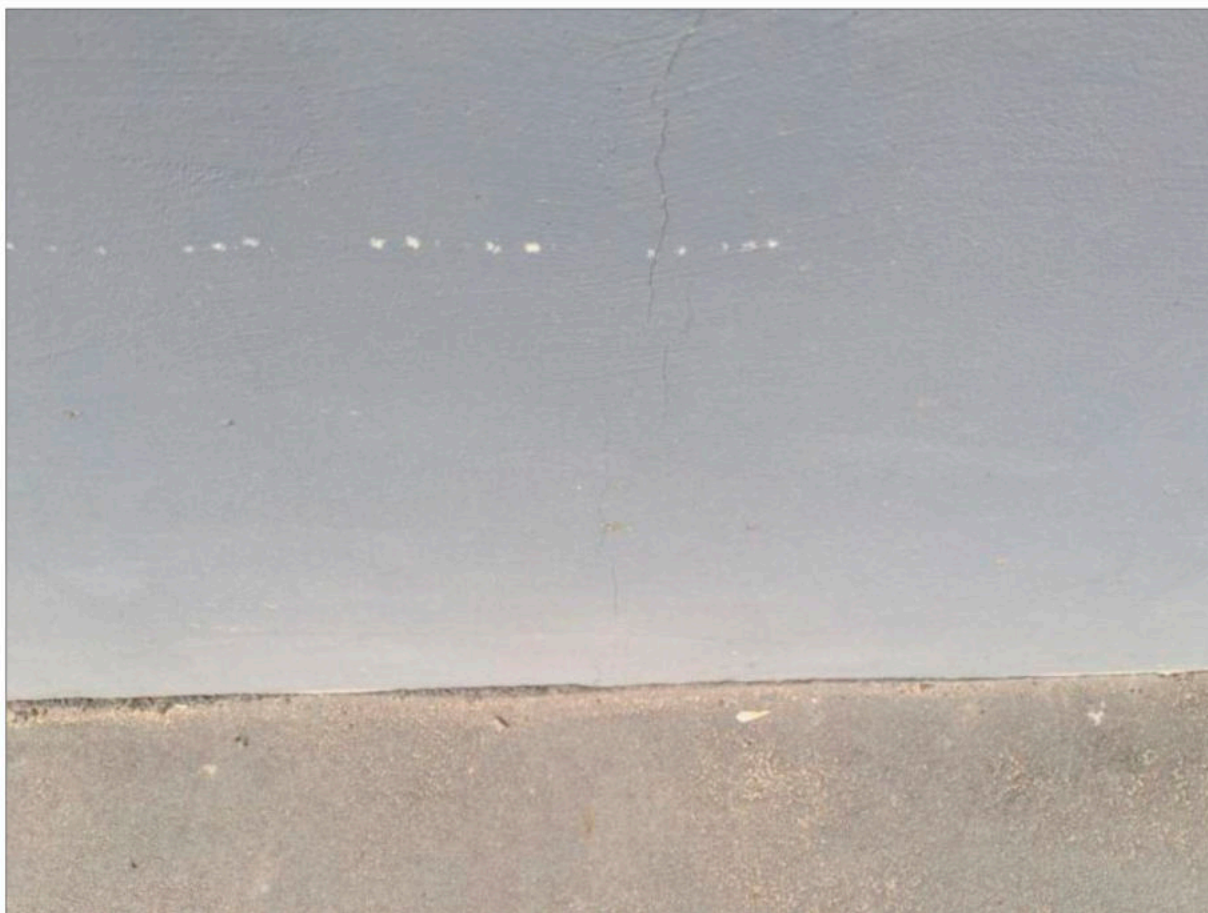
Фото 51. Трещины на окрашенной поверхности цоколя.

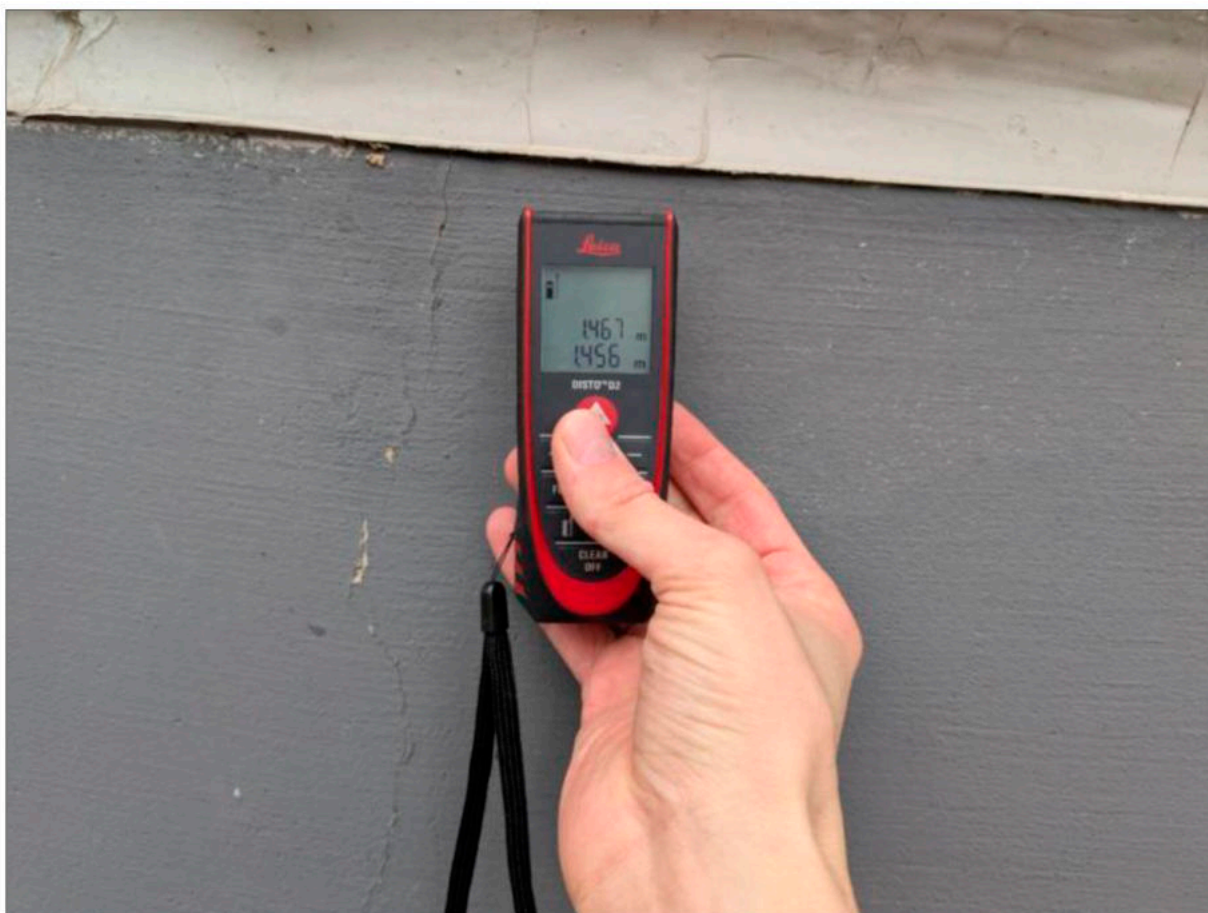
Фото 52. Трещины на окрашенной поверхности цоколя.

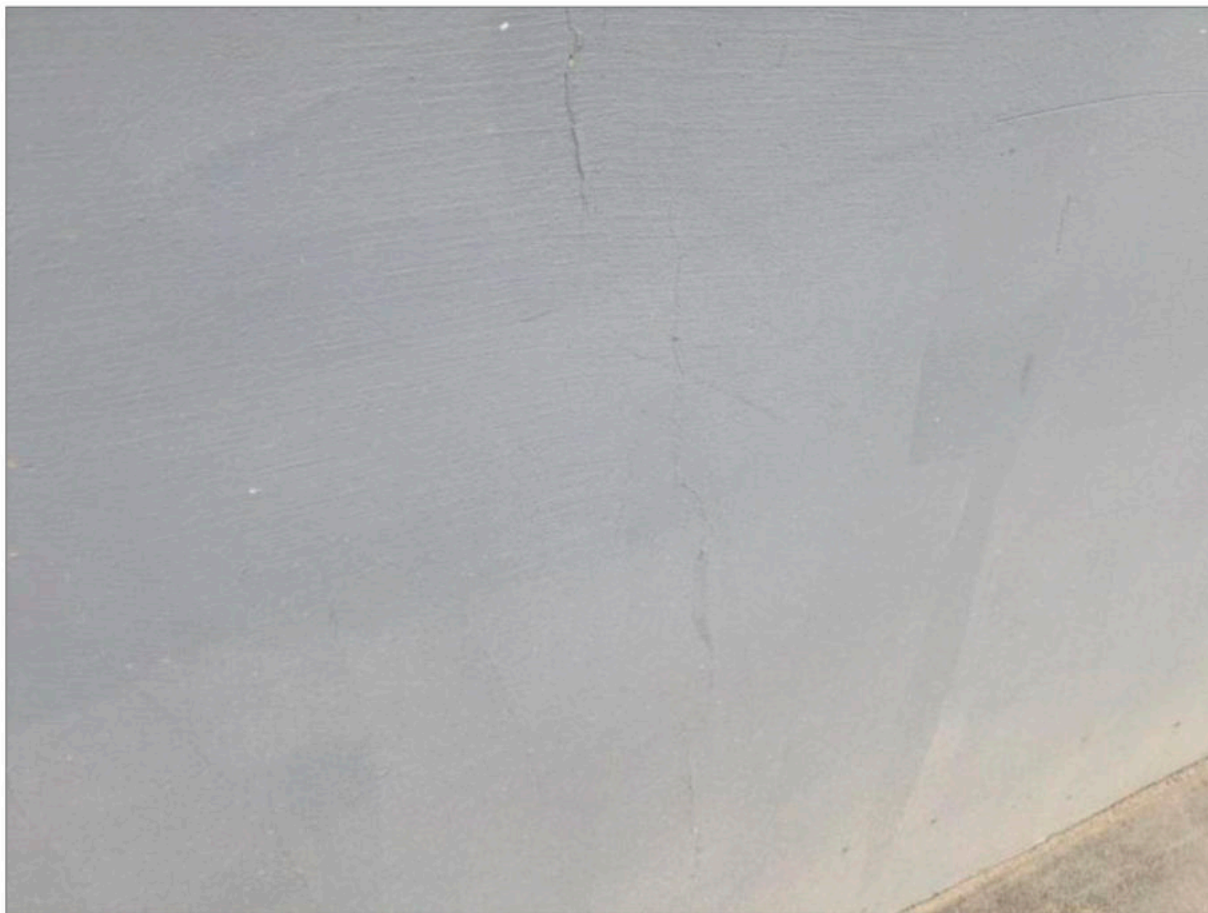
Фото 57. Трещины на окрашенной поверхности цоколя.

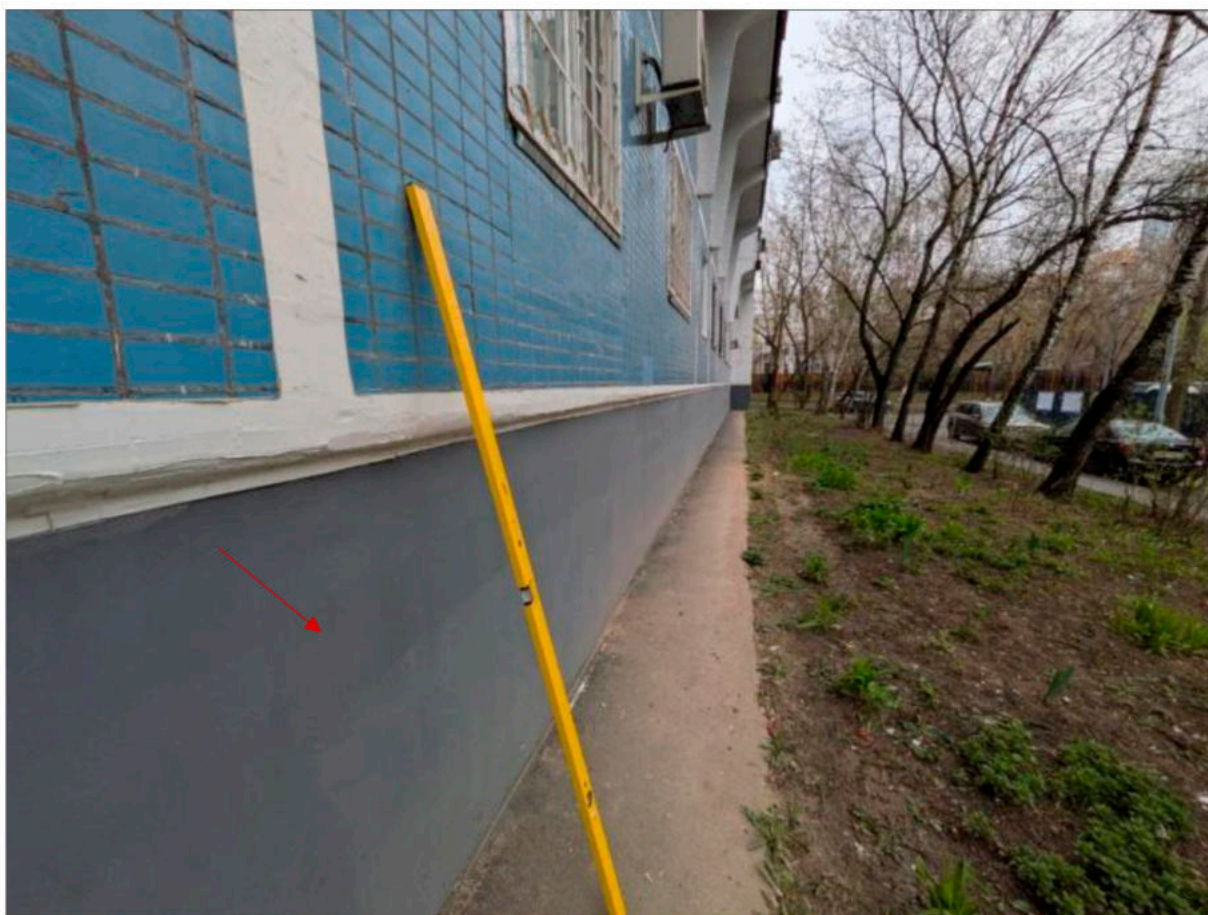
Фото 58. Трещины на окрашенной поверхности цоколя.

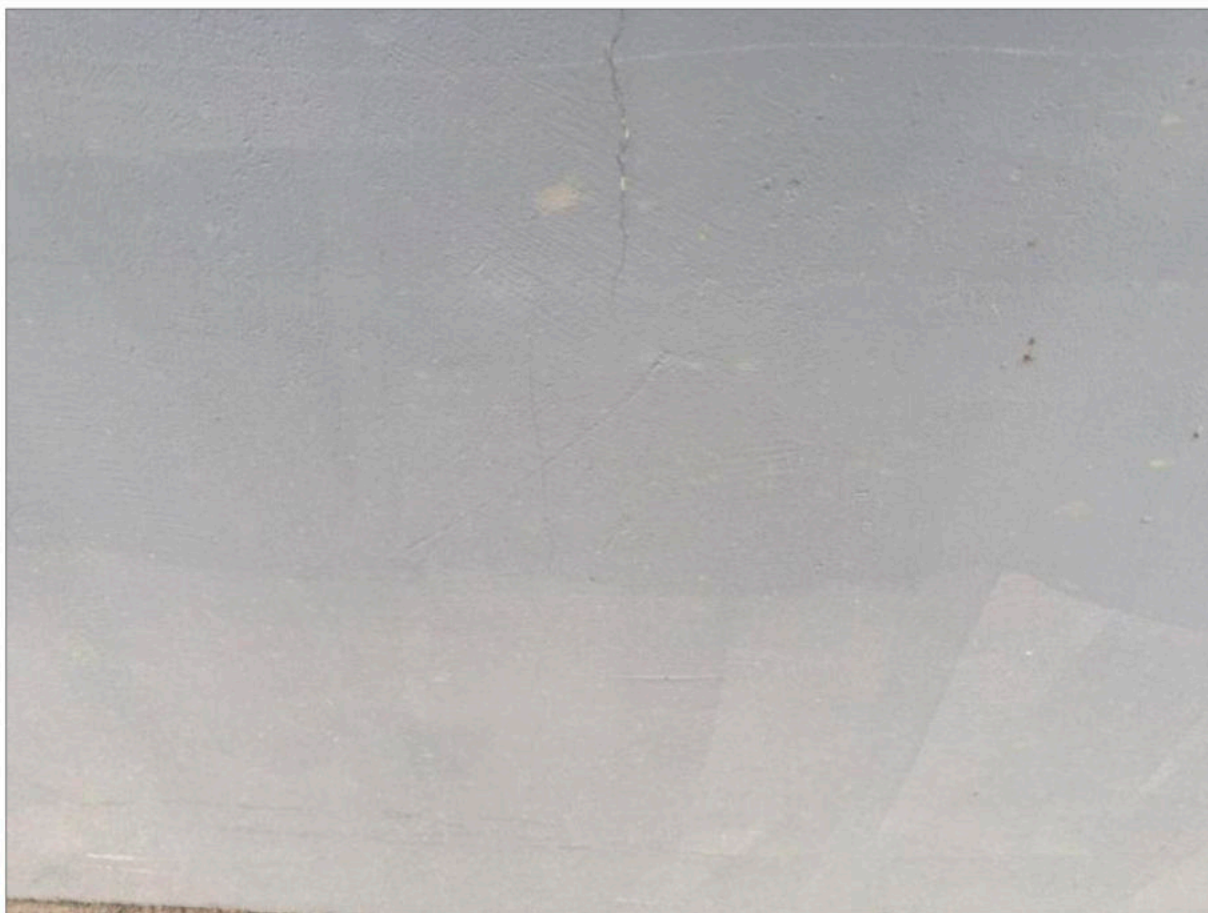
Фото 69. Трещины на окрашенной поверхности цоколя.

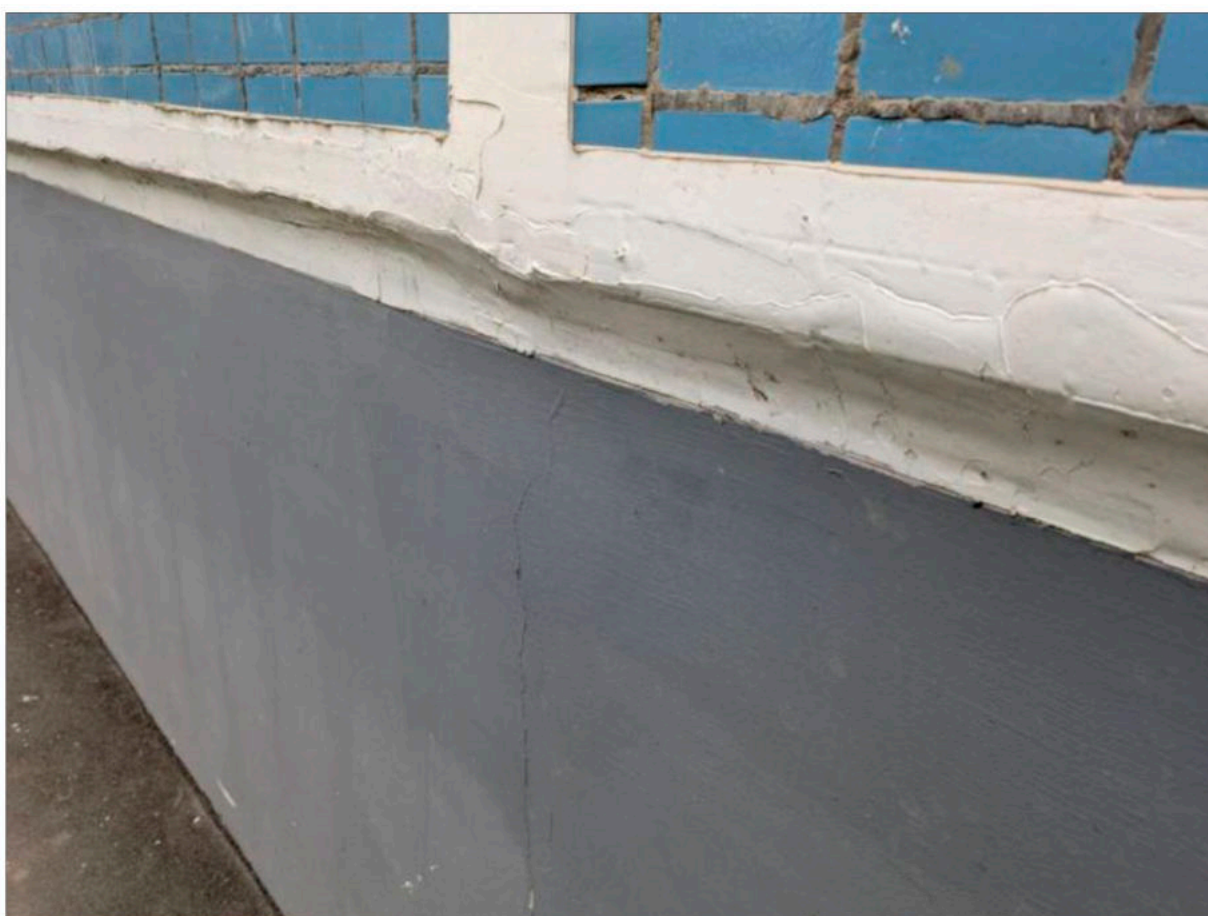
Фото 70. Трещины на окрашенной поверхности цоколя.

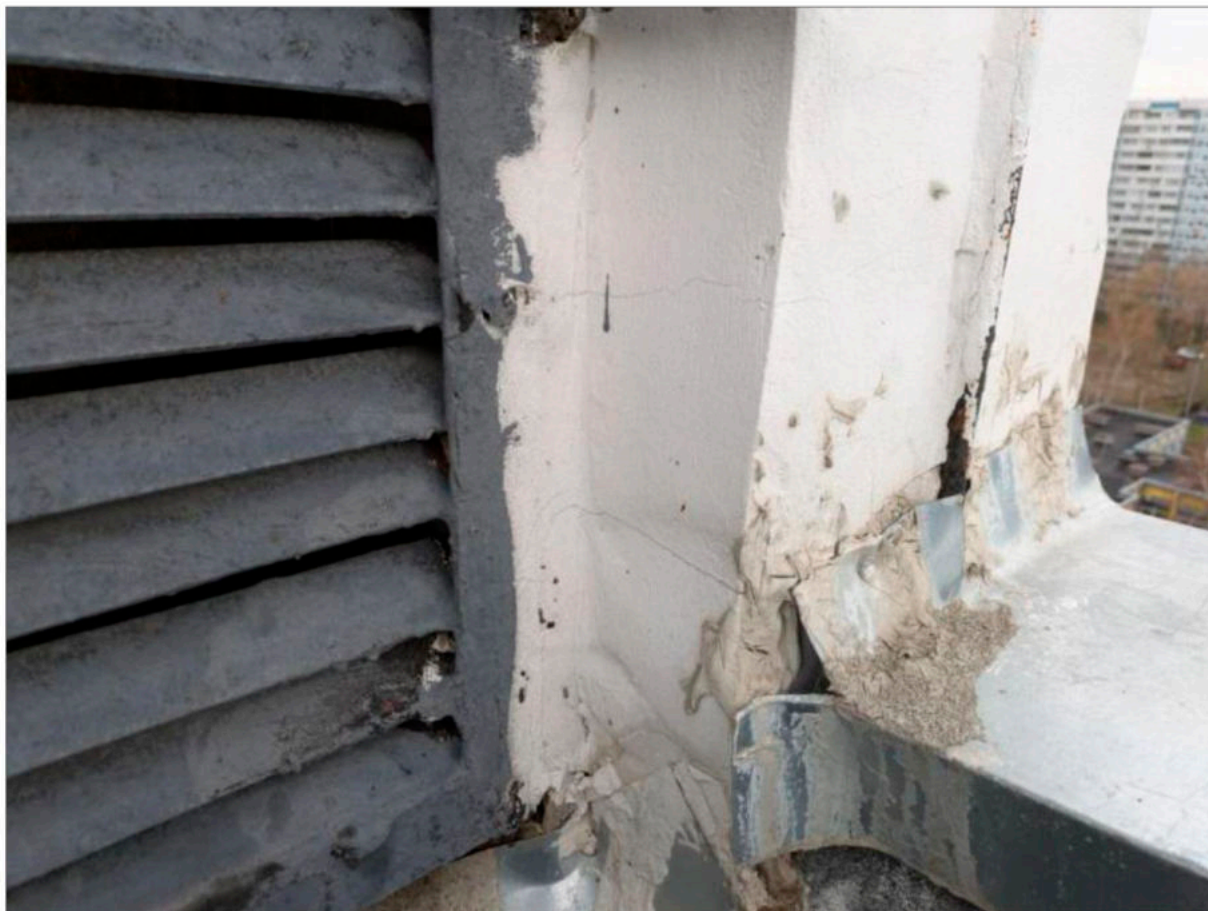
Фото 75. Трещины, полосы и пятна на окрашенной поверхности фасадов кровельных надстроек.

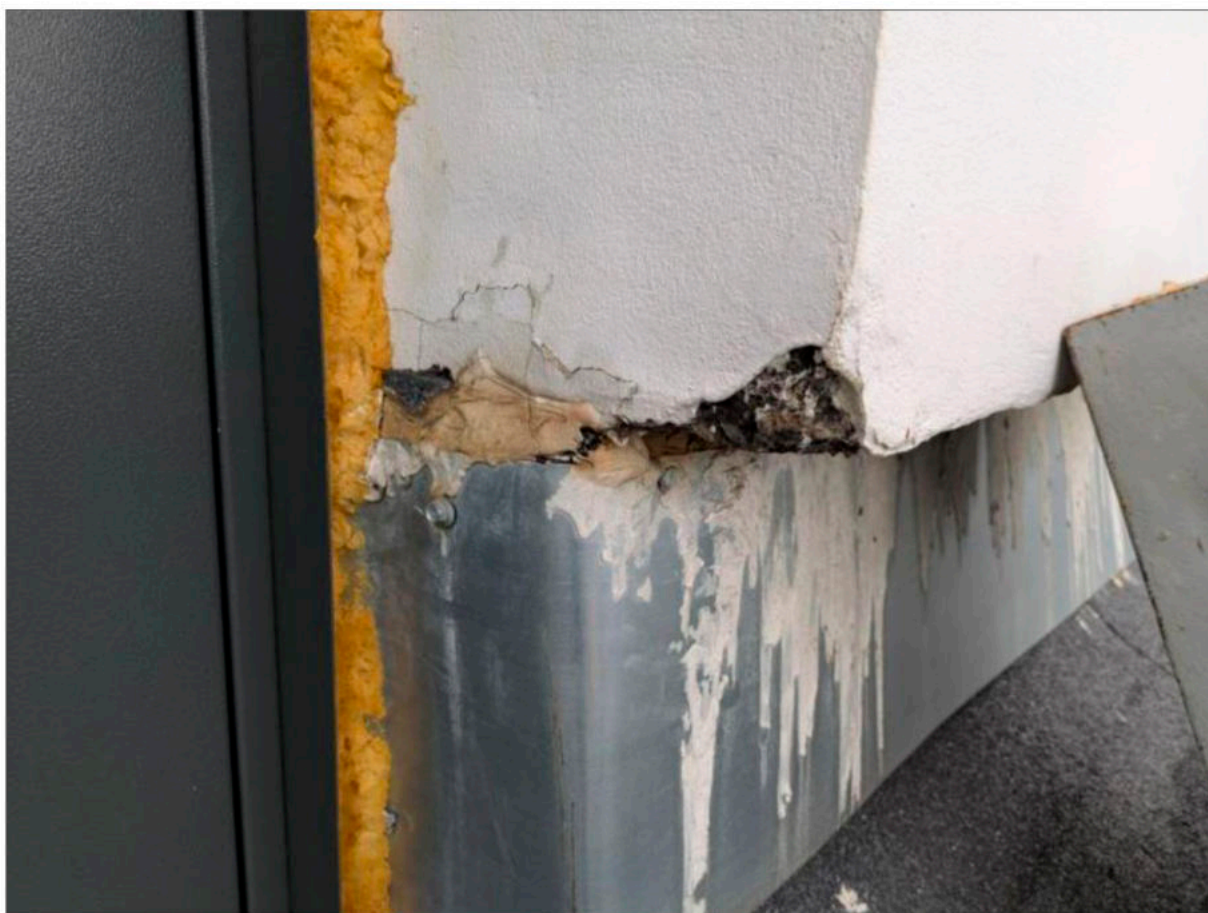
Фото 76. Трещины, сколы и выбоины на окрашенной поверхности фасадов кровельных надстроек.

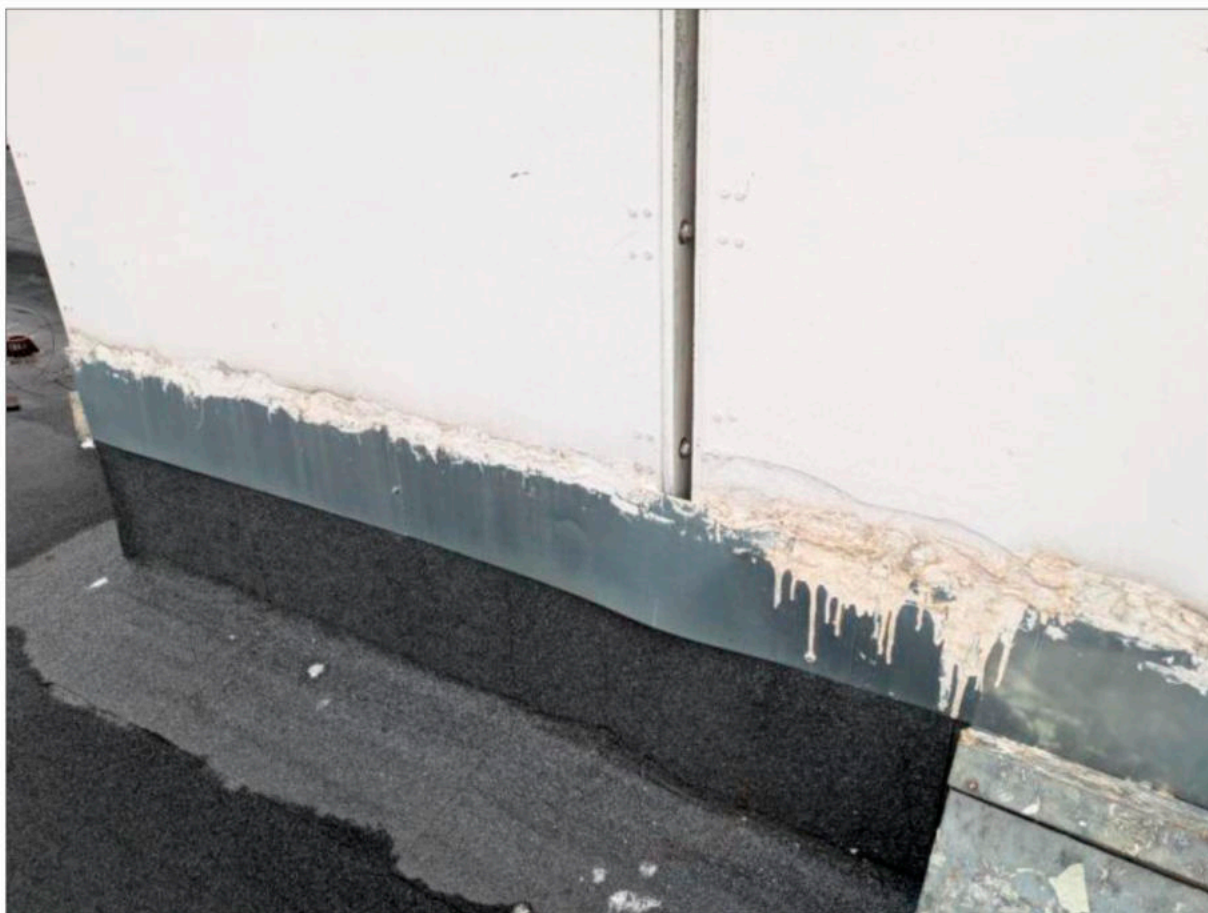
Фото 77. Полосы и пятна на окрашенной поверхности фасадов кровельных надстроек.

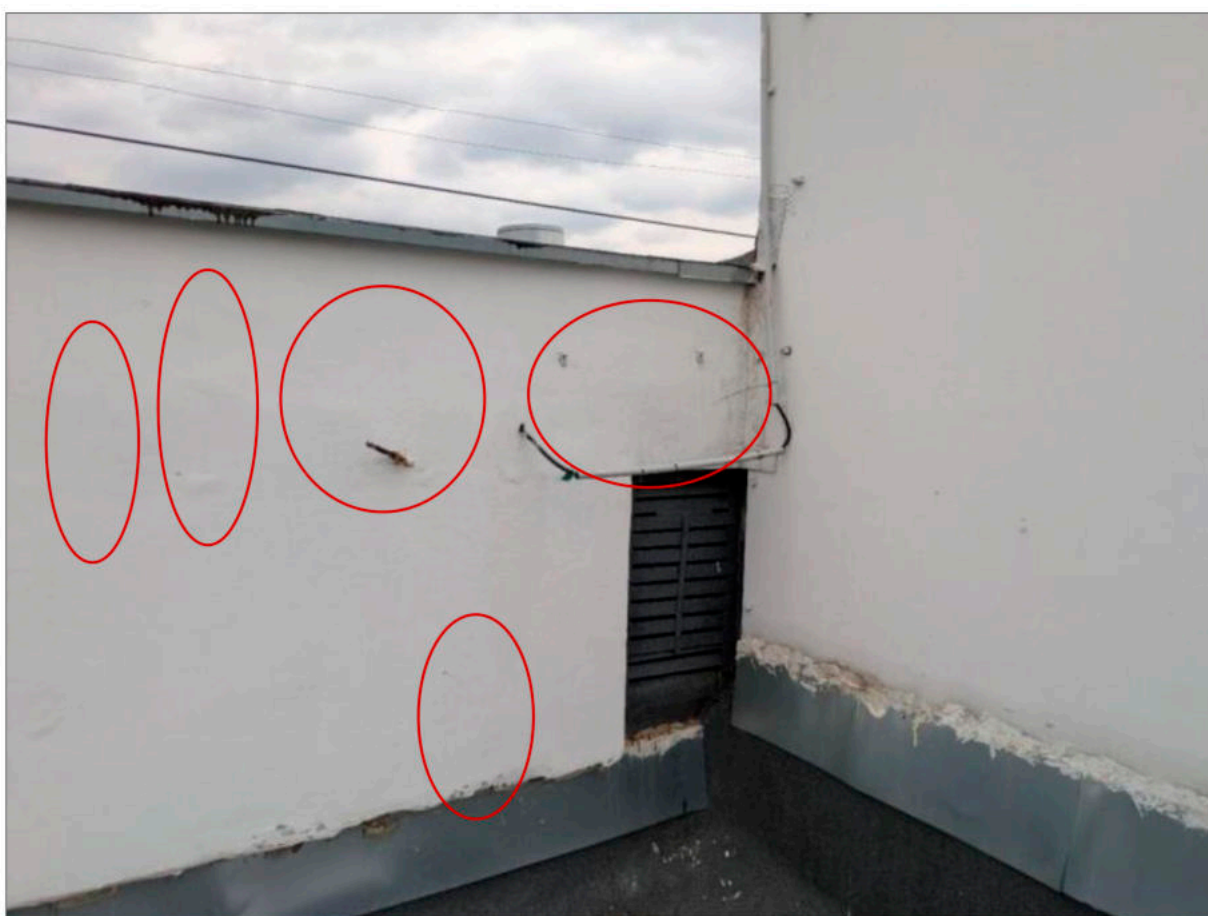
Фото 78. Трещины, полосы и пятна на окрашенной поверхности фасадов кровельных надстроек.
