ЗАКЛЮЧЕНИЕ ЭКСПЕРТОВ

по результатам строительно-технической экспертизы Объекта,
расположенного по адресу:

Объект экспертизы представляет собой жилую квартиру в уровне 7-го этажа (далее по тексту – «Объект экспертизы»).

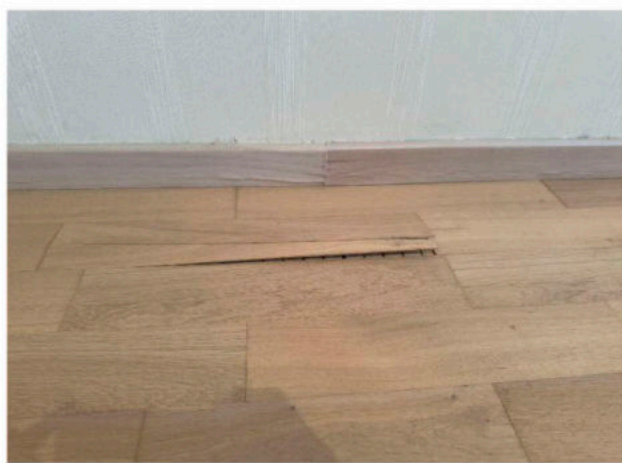
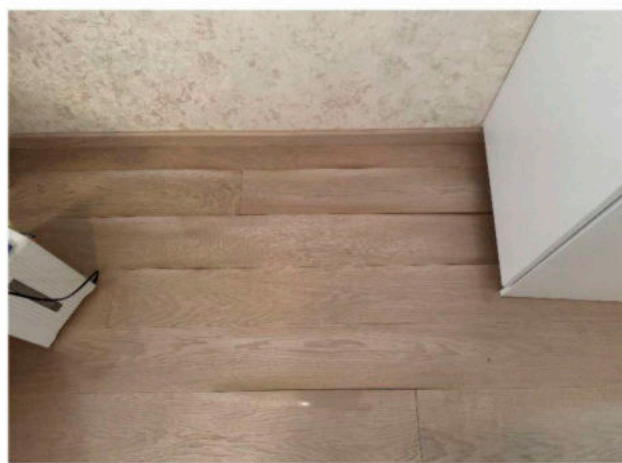
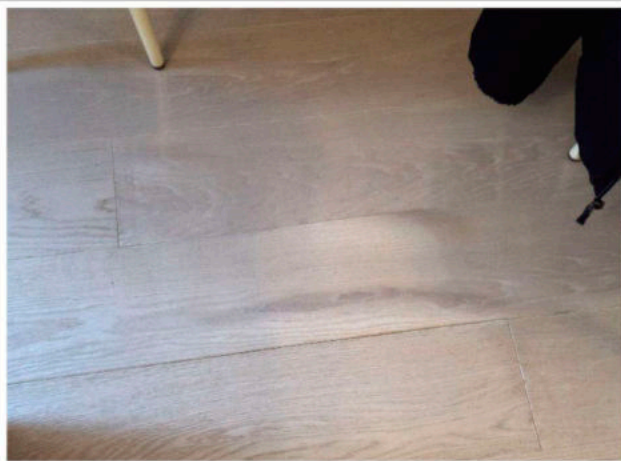
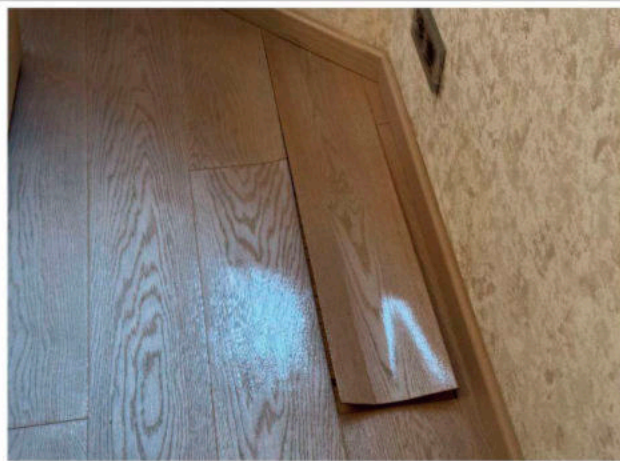
1. На поверхности пола в гостиной, спальня комнате и кухне были обнаружены вздутия, деформации паркетной доски и отклеивание ее от основания (растрескивания, вспучивания), причиной которых является залив квартиры. Для устранения дефекта требуется демонтировать старые паркетные доски, просушить и зачистить поверхности, произвести противогрибковую обработка и выполнить монтажные работы пола заново.

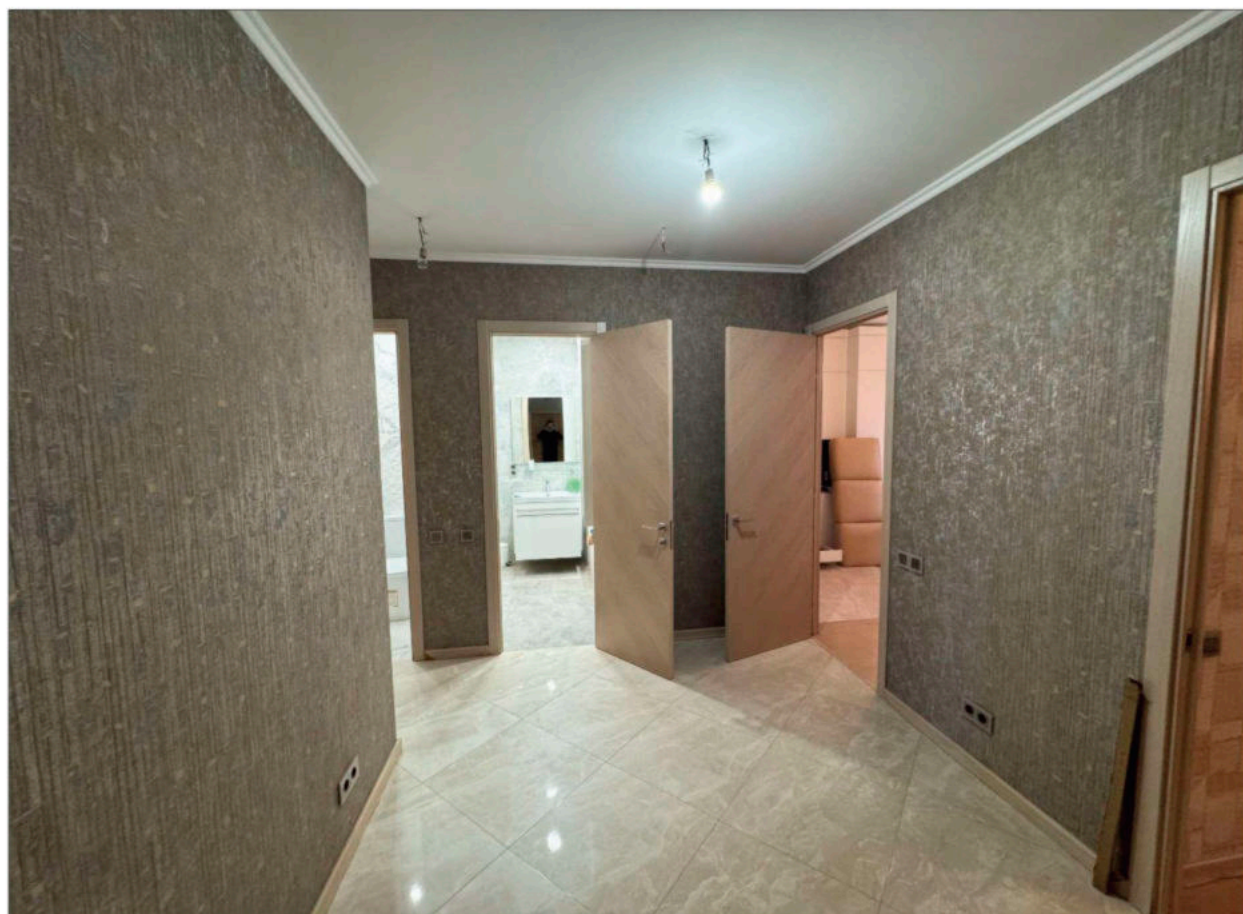
Фото 1. Общий вид помещения Объекта экспертизы.

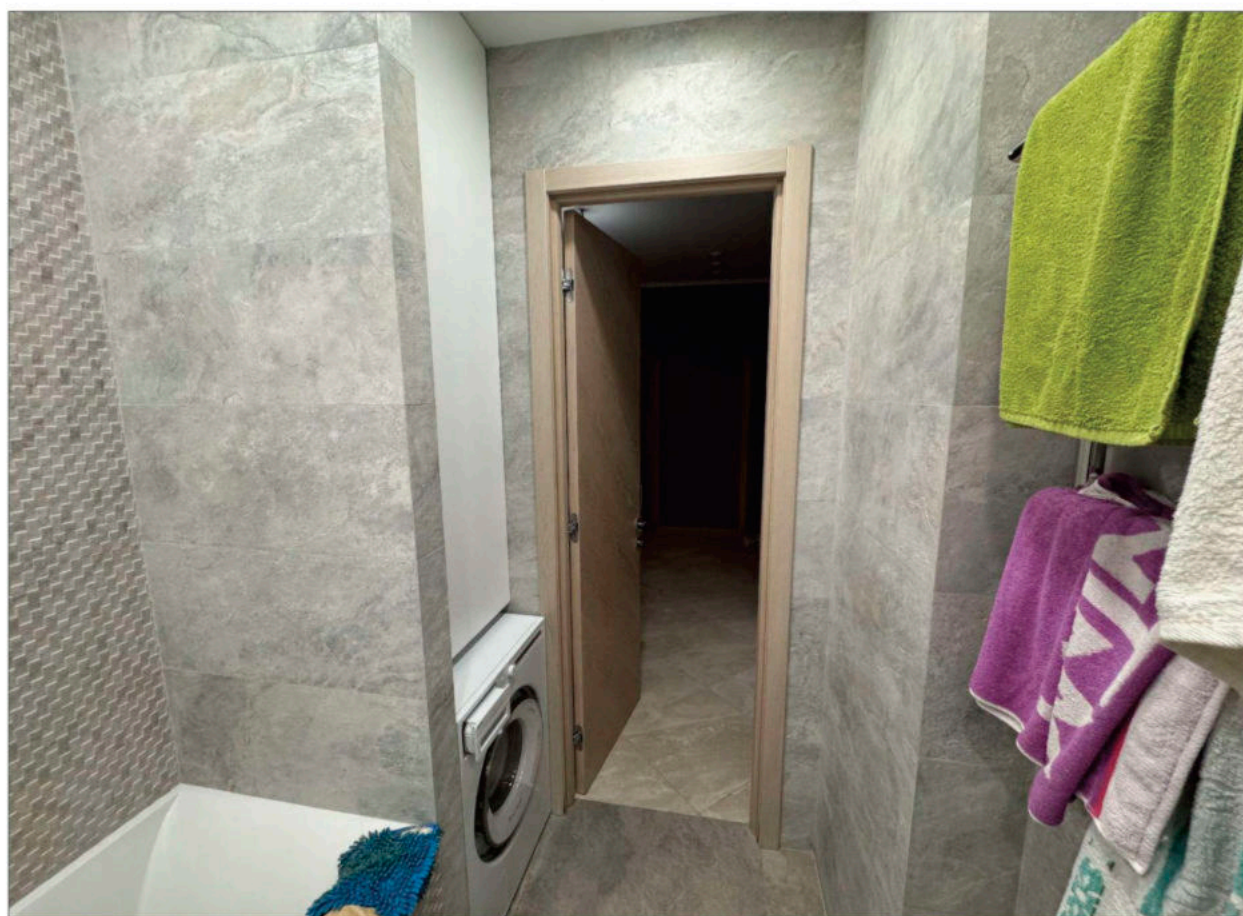
Фото 2. Общий вид помещения Объекта экспертизы.

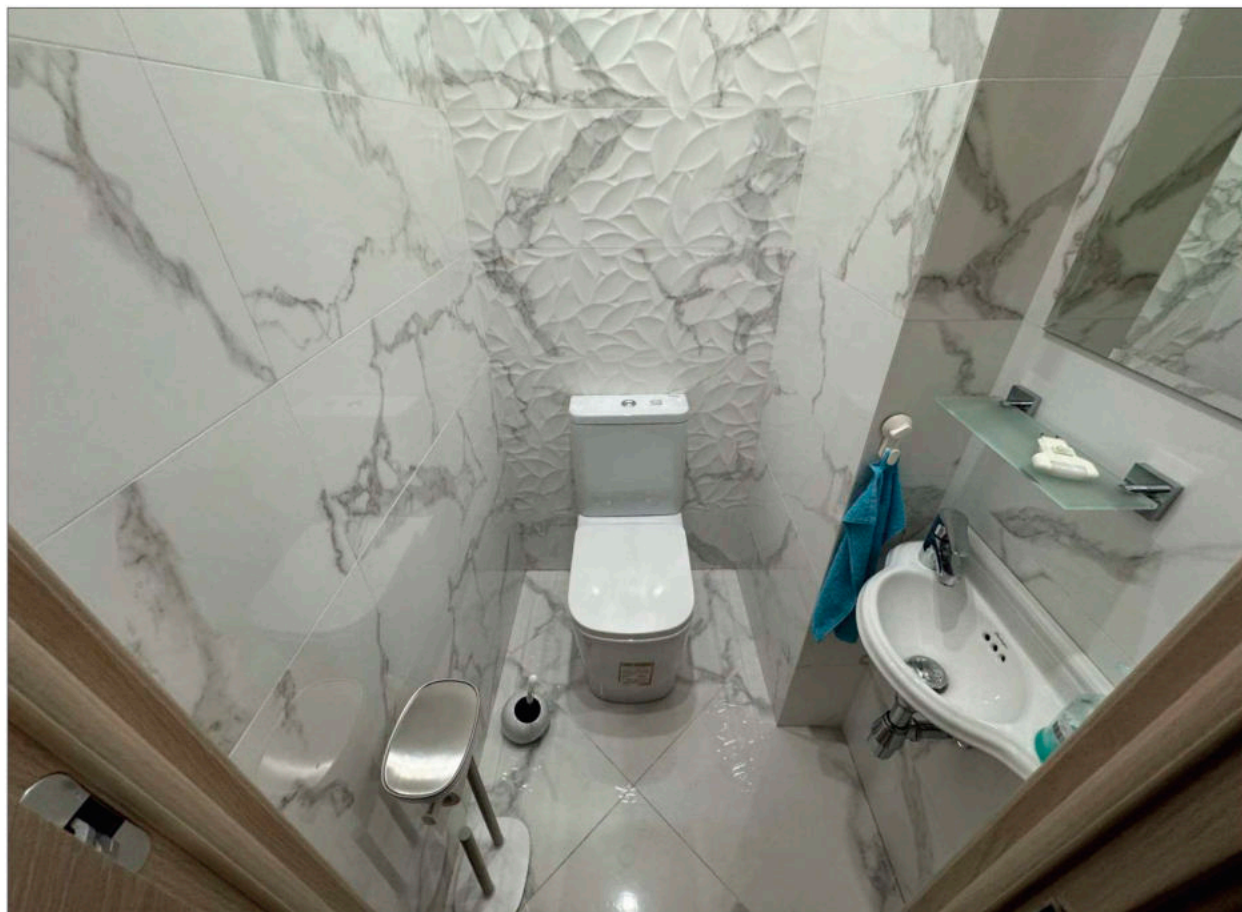
Фото 3. Общий вид помещения Объекта экспертизы.

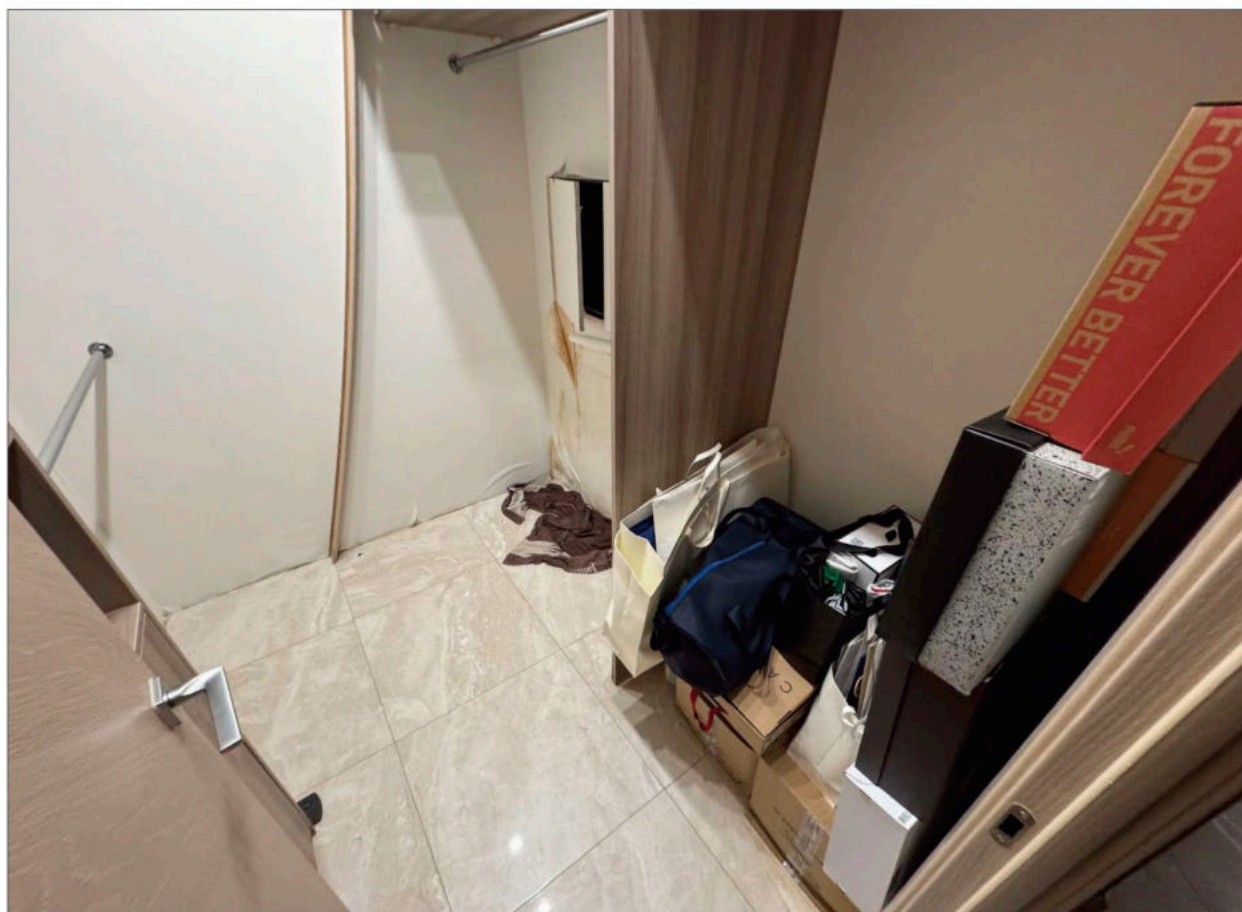
Фото 4. Общий вид помещения Объекта экспертизы.
