ЗАКЛЮЧЕНИЕ ЭКСПЕРТОВ [REDACTED] **ОТ 11.02.2025 Г.**

по результатам внесудебной строительной-технической экспертизы выполненных ремонтно-восстановительных работ кровли на объекте, расположенного по адресу:

2. ИССЛЕДОВАТЕЛЬСКАЯ ЧАСТЬ

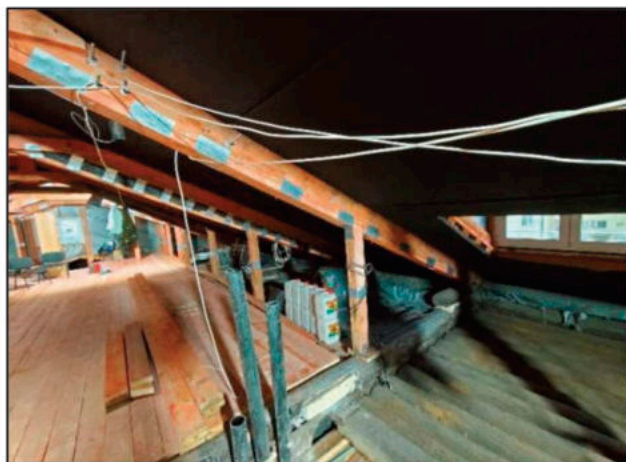
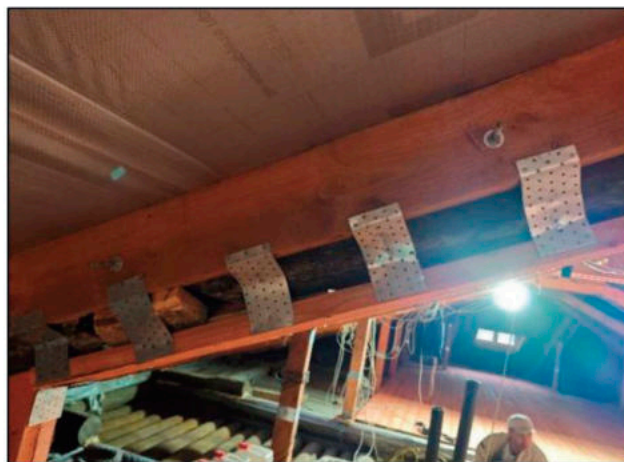
Рис.5 Фотоматериал обследования выполненных работ по усилению стропил, где а, б – общие виды стропильных ног; в, г – общие виды устанавливаемых горизонтальных элементов; д, е – определение шага соединительных пластин; ж, з – определение геометрических параметров наращиваемого сечения стропил.

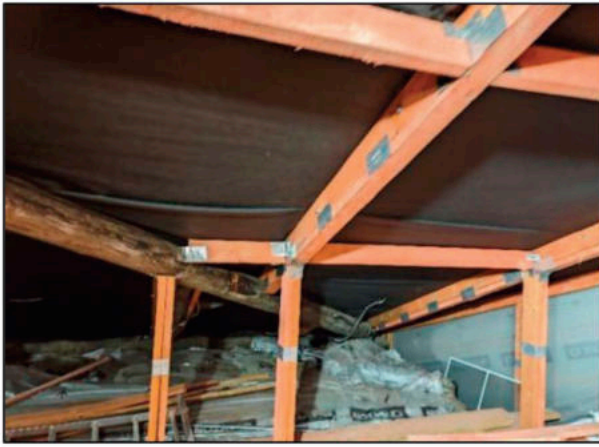
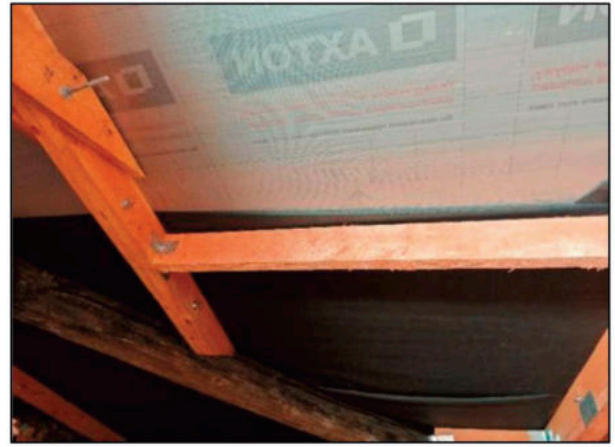
По результатам натурного обследования здания, нарушений в вопросе качества использованных материалов, шага соединительных пластин экспертами не выявлено. Однако было обнаружено отклонение от рабочей документации при усилении стропила типа С1 (см. рис.5.(в)). Из-за значительного выступа оцилиндрованного бревна относительно накладок из досок перфорированные пластины были установлены вертикально, а не горизонтально, как указано в проекте. Однако данное решение с учетом уменьшенного шага соединительных пластин не влияет на несущую способность стропильной ноги.

Таким образом, в результате проведенного исследования выявлено отклонение от рабочей документации в части усиления стропильной ноги С1, однако принятое решение не влияет на несущую способность конструкции в целом.

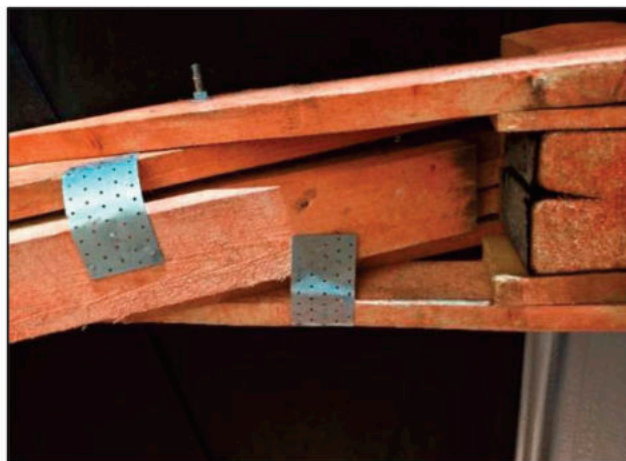
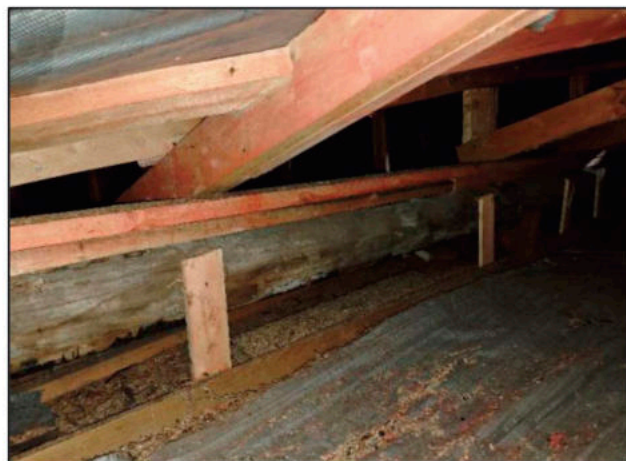
Рис.6 Фотоматериал по результатам обследования работ по обработке древесины, где а, б – общие виды обработанной древесины; в – общий вид заделанных трещин; г, д – общие виды открытых трещин; е – определение геометрических параметров трещины в стропиле.

По результатам натурального осмотра специалисты установили, что для всех деревянных конструкций в соответствии с требованиями п. 6.13 СП 28.13330.2017 [13] предприняты химические меры по защите их от коррозии, вызываемой воздействием биологических агентов.

Таким образом, нарушений в качестве выполненных работ по обработке древесины антисептиком не выявлено.
