## ЗАКЛЮЧЕНИЕ ЭКСПЕРТА № ССТЭ/705-24

по определению Арбитражного суда города Москвы  
от 13.02.2024 года по делу № [REDACTED]  
по иску Общества с ограниченной ответственностью [REDACTED]

**Заключение эксперта повторной судебной строительно-технической экспертизы № ССТЭ/705-24:**  
на Объект экспертизы, расположенный по адресу:

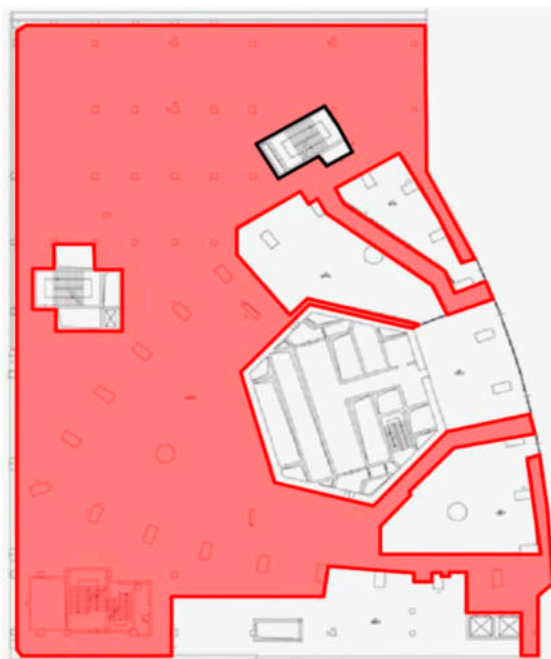
### -2 этаж башня «Запад»

В исследуемом помещении с момента ввода в эксплуатацию выполнена перепланировка, однако функциональное назначение при этом не изменилось. Помещение на момент осмотра и на момент ввода здания (согласно представленной экспликацией) являлось техническим.

(общая площадь  
2532,0 кв.м.)

По своему назначению помещение имеет вспомогательное функциональное назначение по отношению остальным помещениям в здании.

Помещение **обладает признаками общего имущества.**

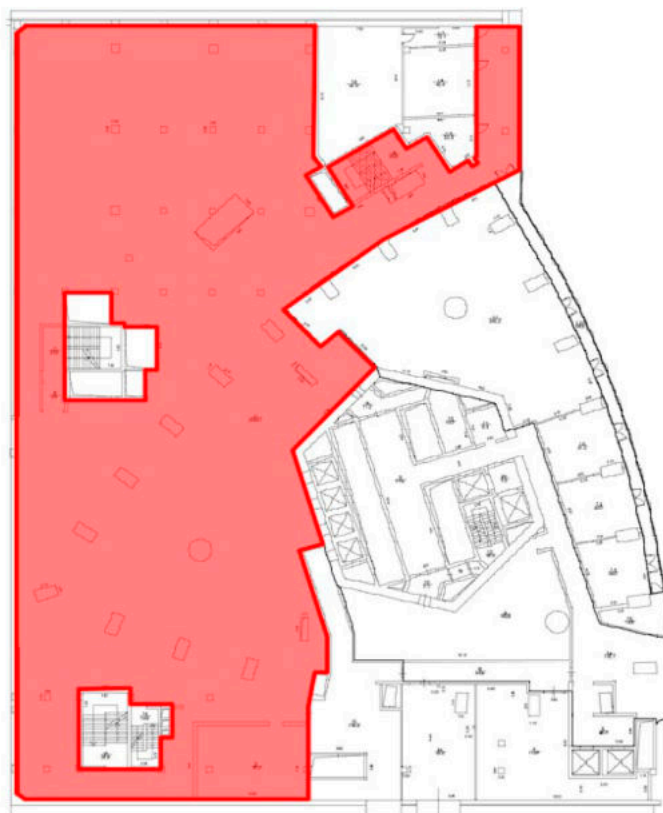
-1 этаж башня «Запад»

(общая площадь  
2748,9 кв.м.)

В исследуемом помещении с момента ввода в эксплуатацию выполнена перепланировка, однако функциональное назначение при этом не изменилось. Помещение на момент осмотра и на момент ввода здания (согласно представленной экспликации) являлось техническим и коммуникационным (эвакуационные коридоры и лифтовые холлы).

По своему назначению помещение имеет вспомогательное функциональное назначение по отношению к остальным помещениям в здании.

**Помещение обладает признаками общего имущества.**

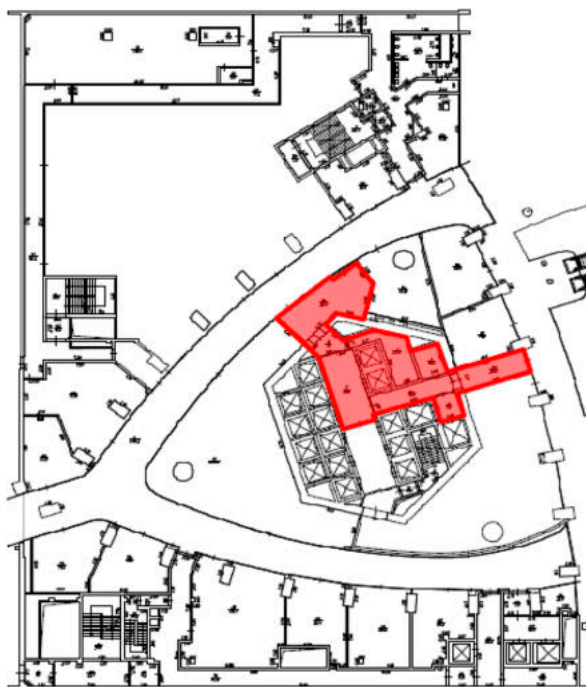
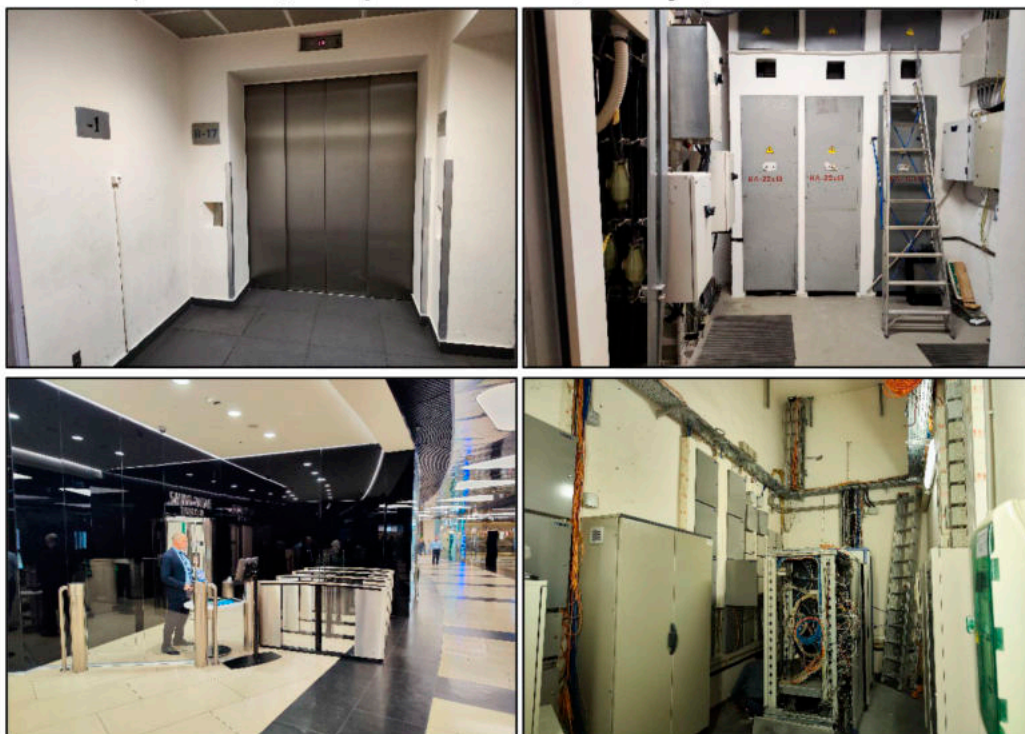
**-1 этаж башня «Запад»**

(общая площадь  
150,9 кв.м.)

В исследуемом помещении с момента ввода в эксплуатацию выполнена перепланировка, однако функциональное назначение при этом не изменилось. Помещение на момент осмотра и на момент ввода здания (согласно представленной экспликации) являлось коридором, лифтовыми холлами, тамбурами и вестибюлями, а также техническими помещениями.

По своему назначению помещение имеет вспомогательное коммуникационное функциональное назначение по отношению остальным помещениям в здании.

Помещение **обладает признаками общего имущества.**

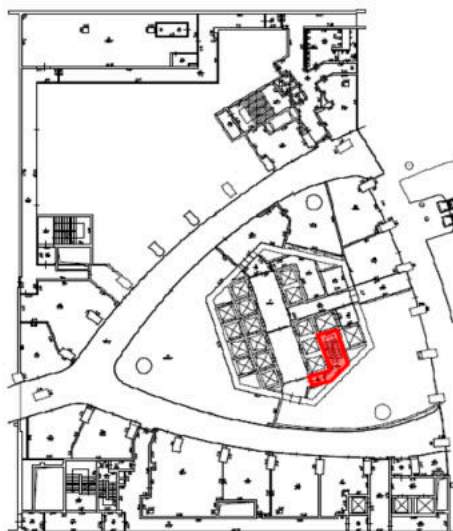
**-1 этаж башня «Запад»**

(общая площадь 19,4 кв.м.)

В исследуемом помещении с момента ввода в эксплуатацию до выполнения натурного осмотра изменения не происходили. Исследуемое помещения является эвакуационным коридором и эвакуационным путем (лестничная клетка).

По своему назначению помещение имеет вспомогательное коммуникационное функциональное назначение по отношению остальным помещениям в здании.

Помещение **обладает признаками общего имущества.**

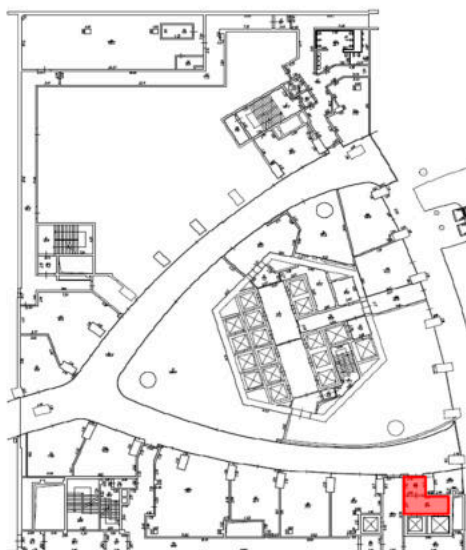
**-1 этаж башня «Запад»**

(общая площадь 22,9 кв.м.)

В исследуемом помещении с момента ввода в эксплуатацию выполнена перепланировка, однако функциональное назначение при этом не изменилось. Исследуемое помещение является лифтовым холлом и тамбуром.

Помещение **обладает признаками общего имущества.**

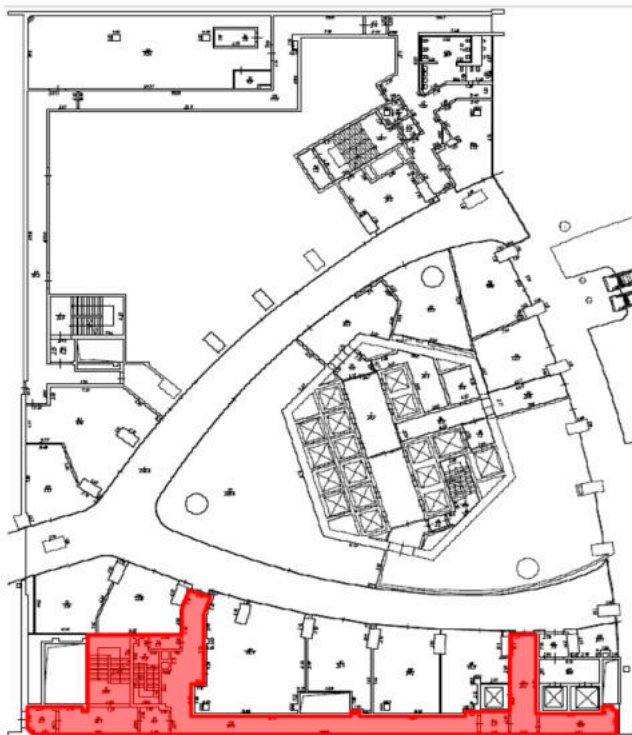
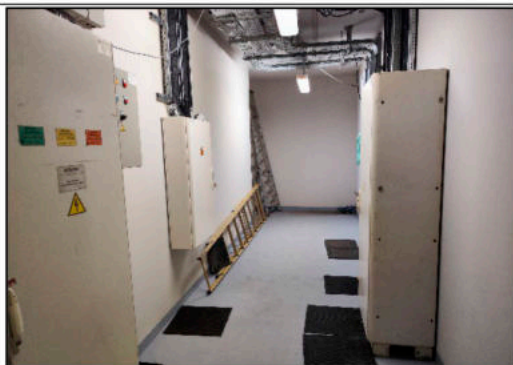
-1 этаж башня «Запад»

В исследуемом помещении с момента ввода в эксплуатацию выполнена перепланировка, однако функциональное назначение при этом основной части помещений не изменилось, к коммуникационным помещениям в результате перепланировки добавились технические.

Исследуемое помещения является эвакуационным коридором, а также отдельные комнаты являются лифтовым холлом и техническими помещениями с расположенным в них оборудованием, обслуживающим более одного помещения (электрощитовая)

Помещение **обладает признаками общего имущества.**

(общая площадь  
243,2 кв.м.)

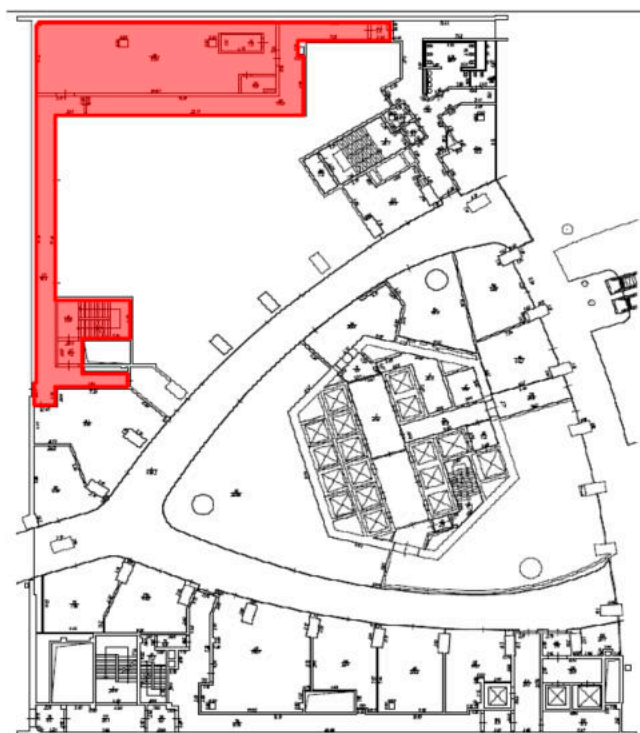
**-1 этаж башня «Запад»**

(общая площадь  
389,6 кв.м.)

В исследуемом помещении с момента ввода в эксплуатацию выполнена перепланировка, однако функциональное назначение при этом не изменилось. Помещение на момент осмотра и на момент ввода здания (согласно представленной экспликацией) являлось коридором, тамбурами и вестибюлями, лестничными клетками, а также техническими помещениями.

По своему назначению помещение имеет вспомогательное коммуникационное функциональное назначение по отношению остальным помещениям в здании.

Помещение **обладает признаками общего имущества.**

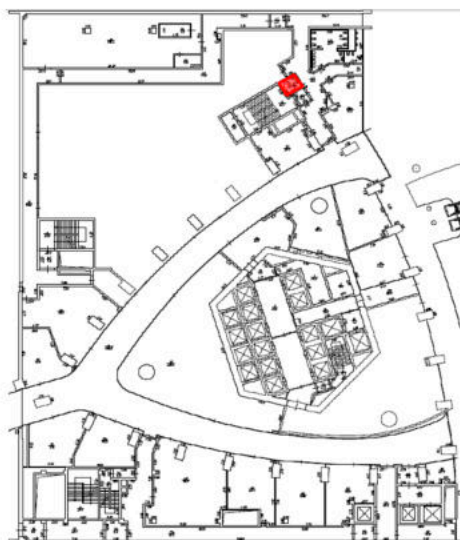
**-1 этаж башня «Запад»**

(общая площадь 4,6 кв.м.)

В исследуемом помещении с момента ввода в эксплуатацию перепланировка не выполнялась, помещение является помещением для инвентаря, что соответствует как назначению на этапе ввода в эксплуатацию, так и фактическому назначению.

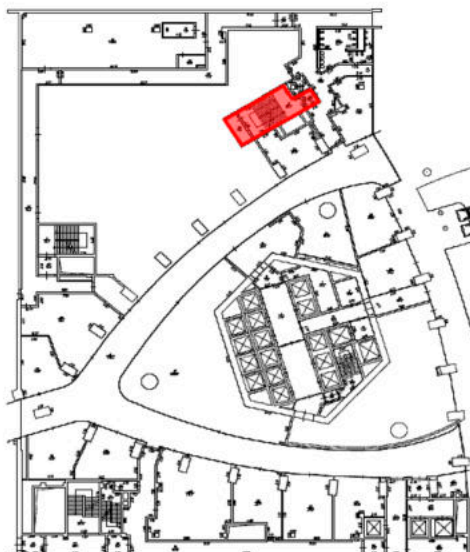
#### 1 этаж башня «Запад»

(общая площадь 43,4 кв.м.)

В исследуемом помещении с момента ввода в эксплуатацию до выполнения натурного осмотра изменения не происходили. Исследуемое помещения является эвакуационной лестницей и тамбуром.

По своему назначению помещение имеет вспомогательное коммуникационное функциональное назначение по отношению остальным помещениям в здании.

Помещение **обладает признаками общего имущества.**

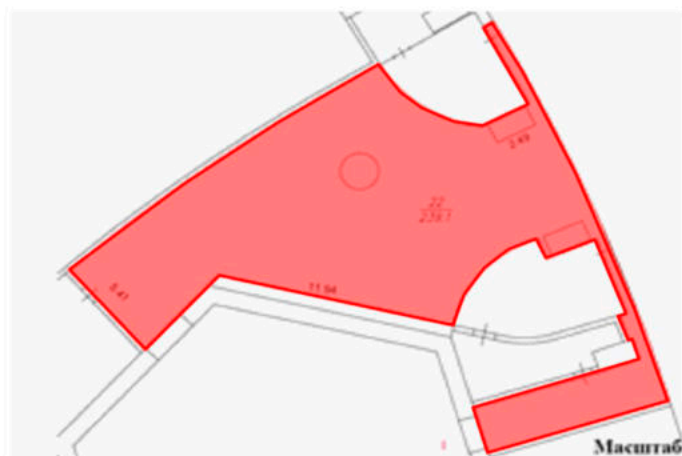
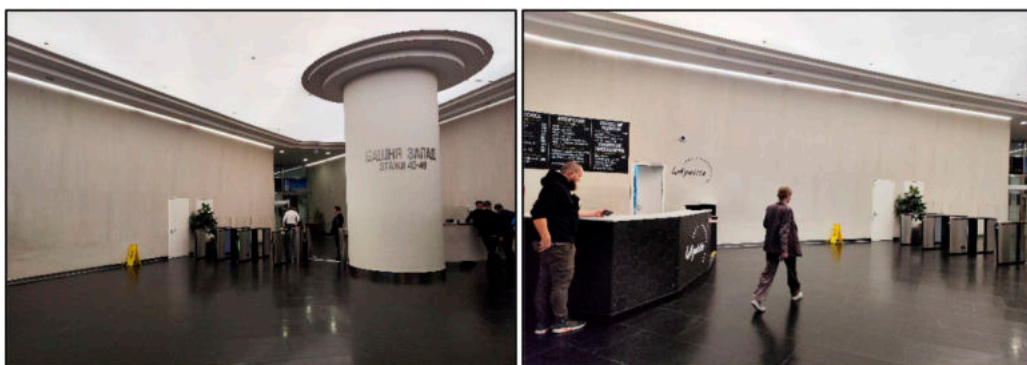
### 1 этаж башня «Запад»

В исследуемом помещении с момента ввода в эксплуатацию выполнена перепланировка, однако функциональное назначение при этом не изменилось. Исследуемое помещение является вестибюлем и путем эвакуации, по отношению к прочим помещениям в здании.

По своему назначению помещение имеет вспомогательное коммуникационное функциональное назначение по отношению остальным помещениям в здании.

Помещение **обладает признаками общего имущества.**

(общая площадь  
239,1 кв.м.)

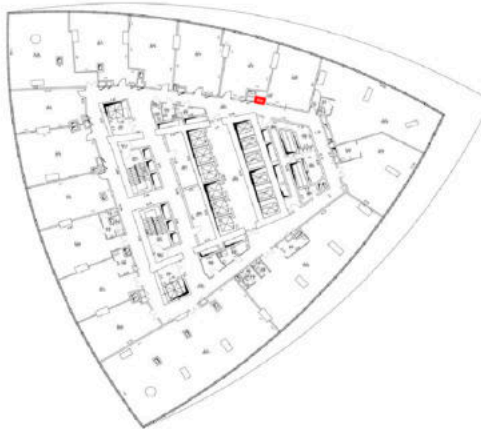
#### 1 этаж башня «Восток»

В исследуемом помещении с момента ввода в эксплуатацию изменений не происходило. Исследуемое помещение является техническими, в котором расположено оборудование для обслуживания других помещений в здании (установлен пожарный кран).

По своему назначению помещение имеет вспомогательное функциональное назначение по отношению остальным помещениям в здании.

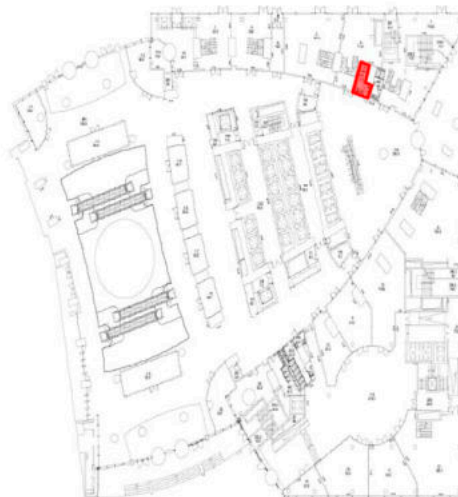
#### 5 этаж башня «Восток»

В исследуемом помещении с момента ввода в эксплуатацию изменений не происходило. Исследуемое помещение состоит из коридора и санузла, который доступен для посетителей здания, также указанное помещение не отделено от вестибюлей и эвакуационного коридора здания.

По своему назначению помещение имеет вспомогательное функциональное назначение по отношению остальным помещениям в здании.

Помещение **обладает признаками общего имущества.**

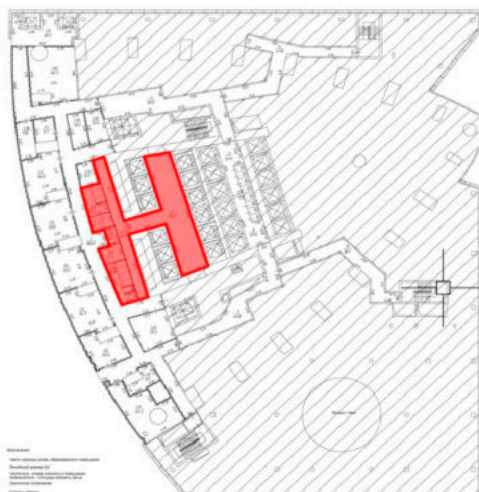
5 этаж башня «Восток»

(общая площадь  
158,6 кв.м.)

В исследуемом помещении с момента ввода в эксплуатацию выполнена перепланировка, однако функциональное назначение при этом не изменилось. Помещение на момент осмотра и на момент ввода здания (согласно представленной экспликации) состояло из санузлов общего пользования, в которые осуществляется доступ из коммуникационных коридоров, а также технических помещений, с размещенным в них оборудованием.

Помещение **обладает признаками общего имущества.**

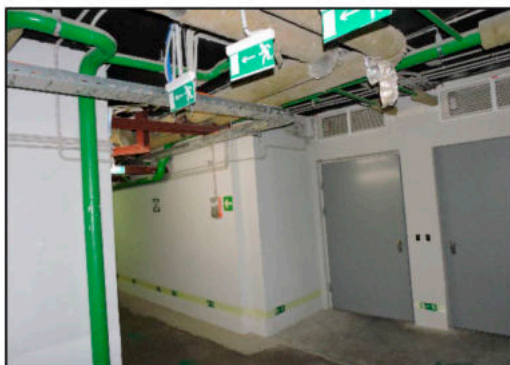
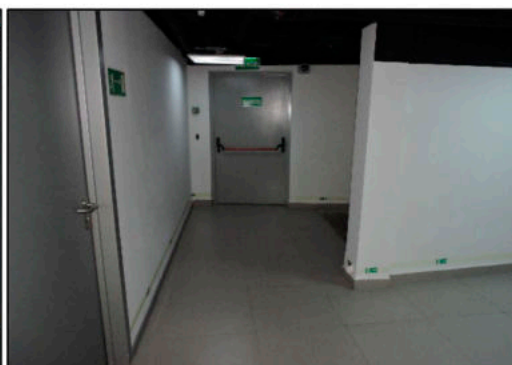
## 5 этаж башня «Восток»

(общая площадь  
415,2 кв.м.)

В исследуемом помещении с момента ввода в эксплуатацию выполнена перепланировка, однако функциональное назначение при этом не изменилось. Помещение на момент осмотра и на момент ввода здания (согласно представленной экспликации) являлось эвакуационным коридором. Часть исследуемого помещения переоборудовано под санузлы общего пользования, в которые осуществляется доступ из эвакуационных коридоров.

Помещение **обладает признаками общего имущества.**

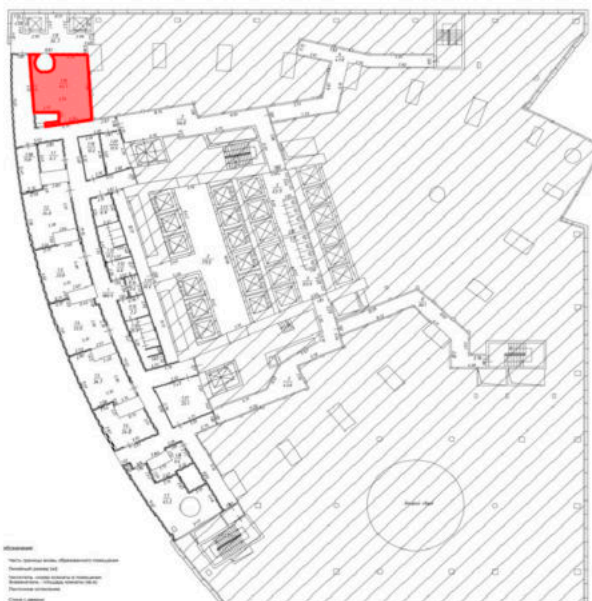
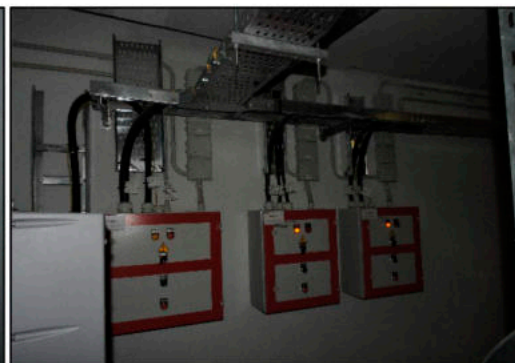
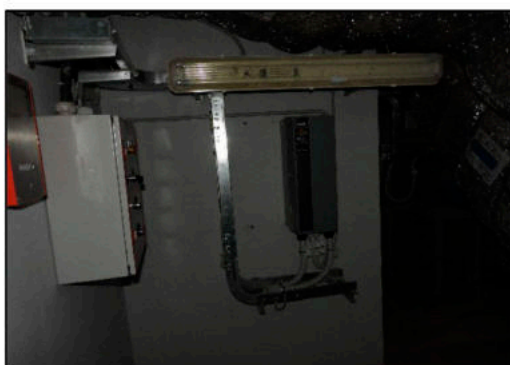
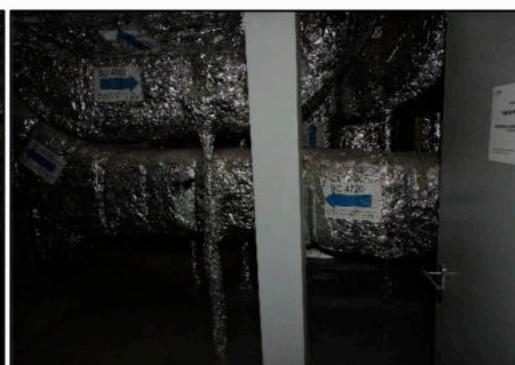
### 5 этаж башня «Восток»

В исследуемом помещении с момента ввода в эксплуатацию изменений не происходило. Исследуемое помещение является техническим, в котором расположено оборудование для обслуживания других помещений в здании (вентиляционная камера противодымной вентиляции).

В помещении расположено оборудование с установленной запорно-регулирующей арматурой и системой управления и автоматизации, обслуживающих более одного помещения, т.к. указанные инженерные системы проходят в смежные помещения.

(общая площадь 46,7 кв.м.)

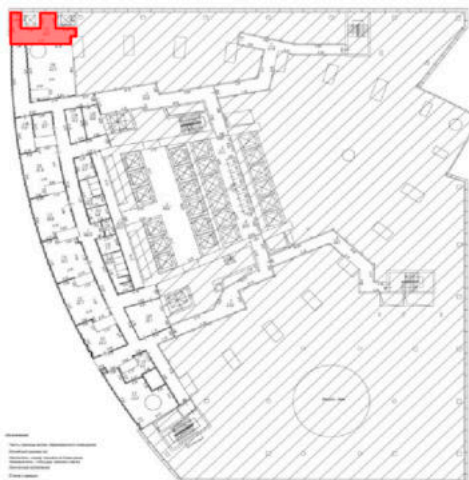
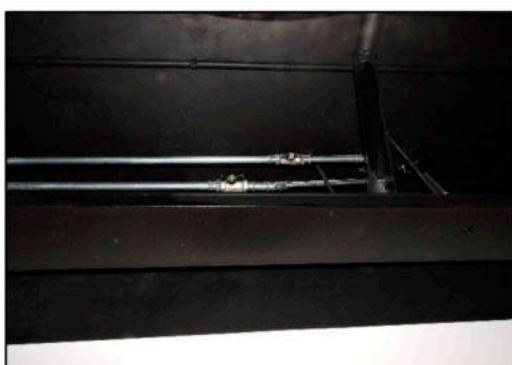
## 5 этаж башня «Восток»

В исследуемом помещении с момента ввода в эксплуатацию выполнена перепланировка, однако функциональное назначение при этом не изменилось. Исследуемое помещение является лифтовым холлом с отделенным вспомогательным помещением.

В помещении расположены магистральные трубопроводы инженерных систем, обслуживающих более одного помещения в здании. На магистральных трубопроводах инженерных систем установлено наличие запорно-регулирующей арматуры и датчиков, обслуживающих более одного помещения, т.к. указанные инженерные системы проходят в смежные помещения в том числе и верхних этажей.

Помещение **обладает признаками общего имущества.**

(общая площадь 30,7 кв.м.)

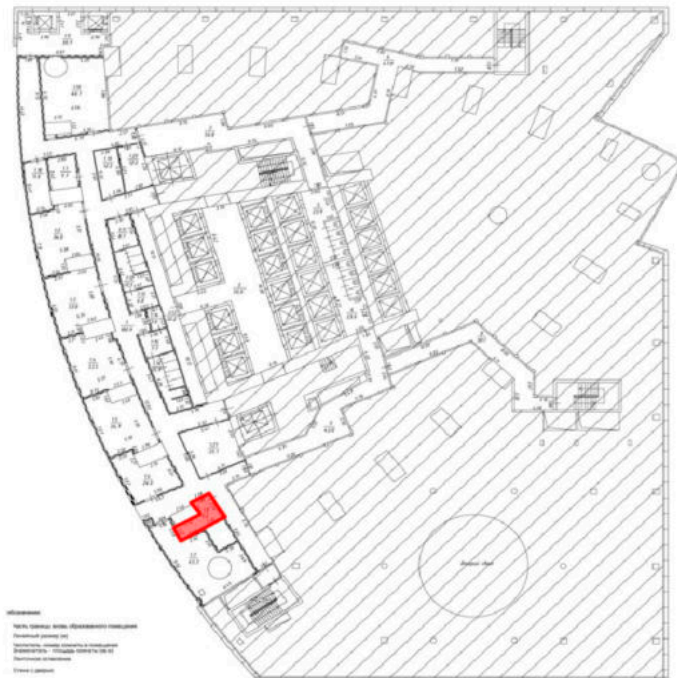
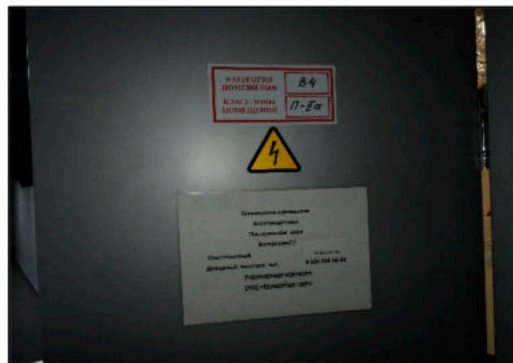
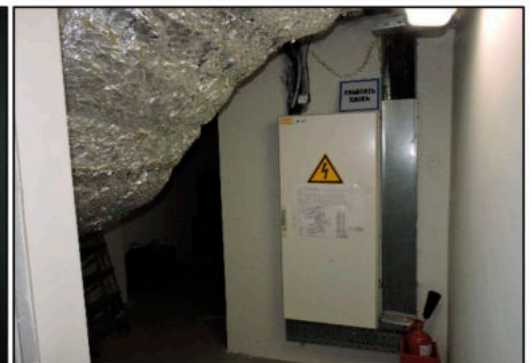
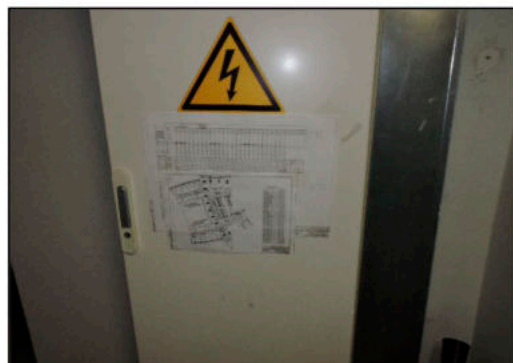
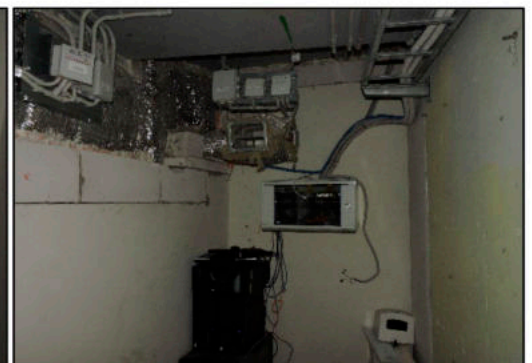
### 6 этаж башня «Восток»

В исследуемом помещении с момента ввода в эксплуатацию выполнена перепланировка, однако функциональное назначение при этом не изменилось. Исследуемое помещение является техническими, в котором расположено оборудование для обслуживания других помещений в здании (электрощитовая).

(общая площадь 9,6 кв.м.)

Помещение обладает признаками общего имущества.

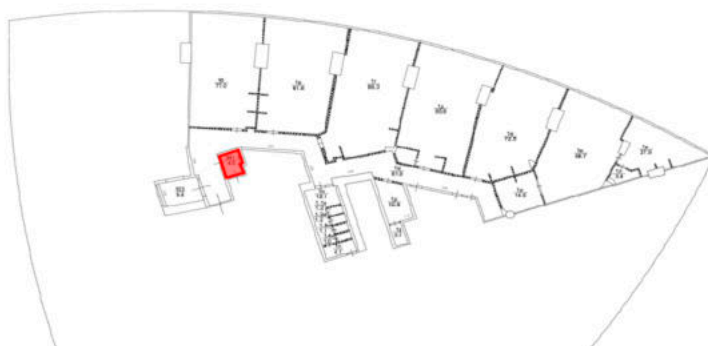
В исследуемом помещении с момента ввода в эксплуатацию изменений не происходило. Исследуемое помещение является тамбур-шлюзом для доступа на эвакуационную лестницу.

По своему назначению помещение имеет вспомогательное коммуникационное функциональное назначение по отношению остальным помещениям в здании.

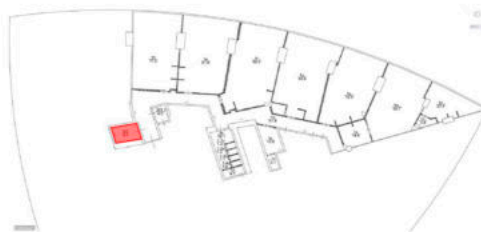
#### 42 этаж башня «Восток»

В исследуемом помещении с момента ввода в эксплуатацию изменений не происходило. Исследуемое помещение является лифтовым холлом, обслуживающий более одного помещения в здании.

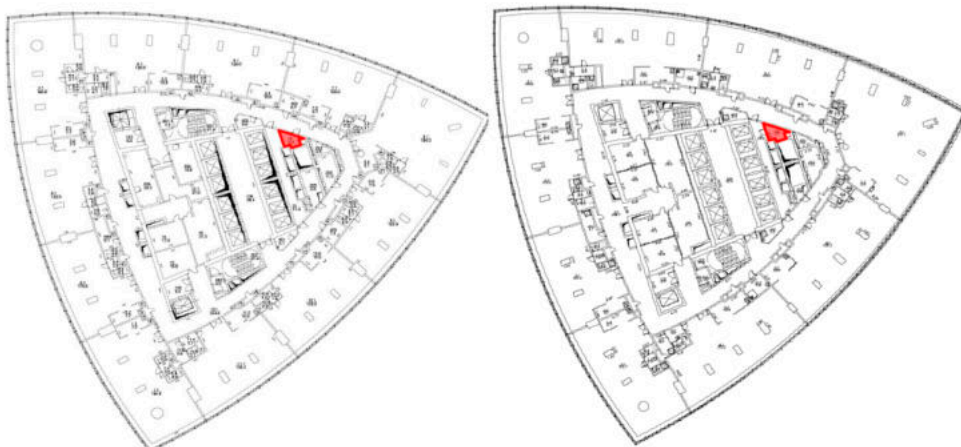
60 этаж башня «Восток»

(общая площадь 5,5 кв.м.)

Помещение **обладает признаками общего имущества.**

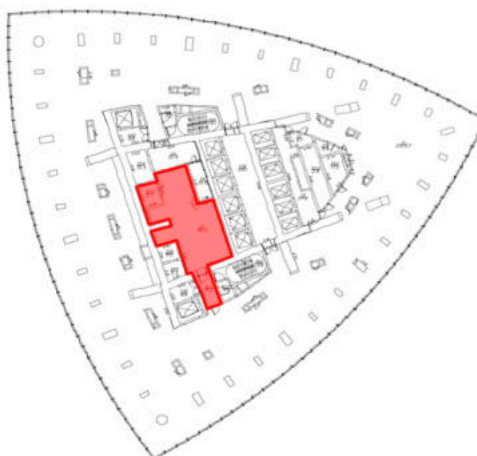
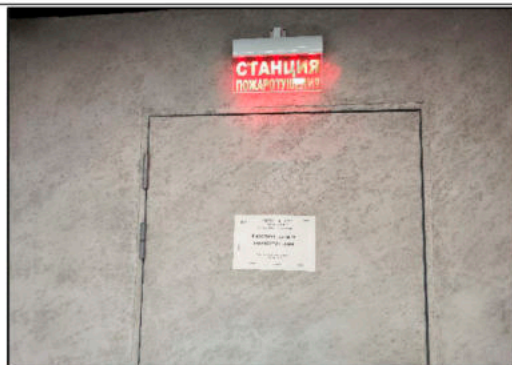
#### 64, 65, 66 этаж башня «Восток»

(общая площадь 113 кв.м.)

В исследуемом помещении с момента ввода в эксплуатацию изменений не происходило. Исследуемое помещение является техническим, в котором расположено оборудование для обслуживания других помещений в здании (насосная станция пожаротушения).

Помещение **обладает признаками общего имущества.**

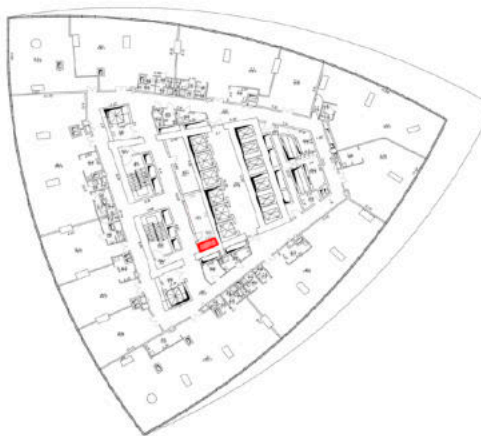
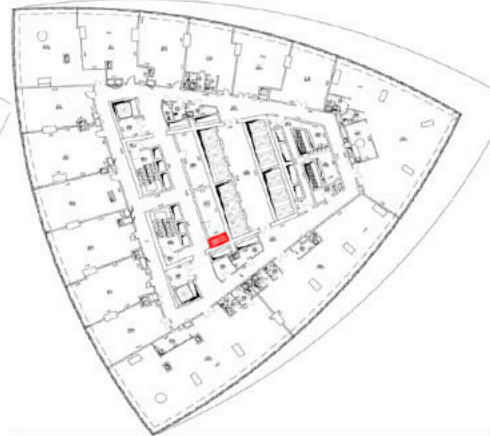
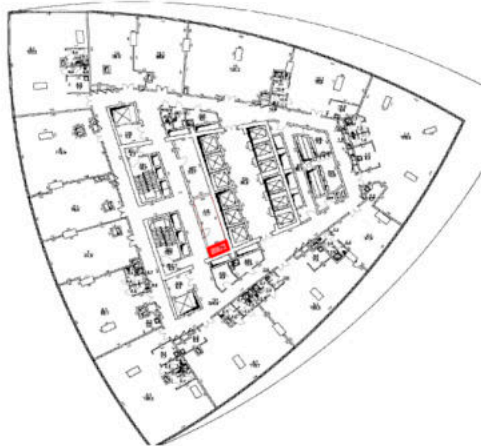
(общая площадь 2,9  
кв.м.)

(общая площадь 3,1  
кв.м.)

Помещение **обладает признаками общего имущества.**
