ЗАКЛЮЧЕНИЕ СПЕЦИАЛИСТА [REDACTED] от 15.09.2025

по результатам проведения независимого инженерно-технического исследования

2.1. Общие сведения об Объекте Исследования.

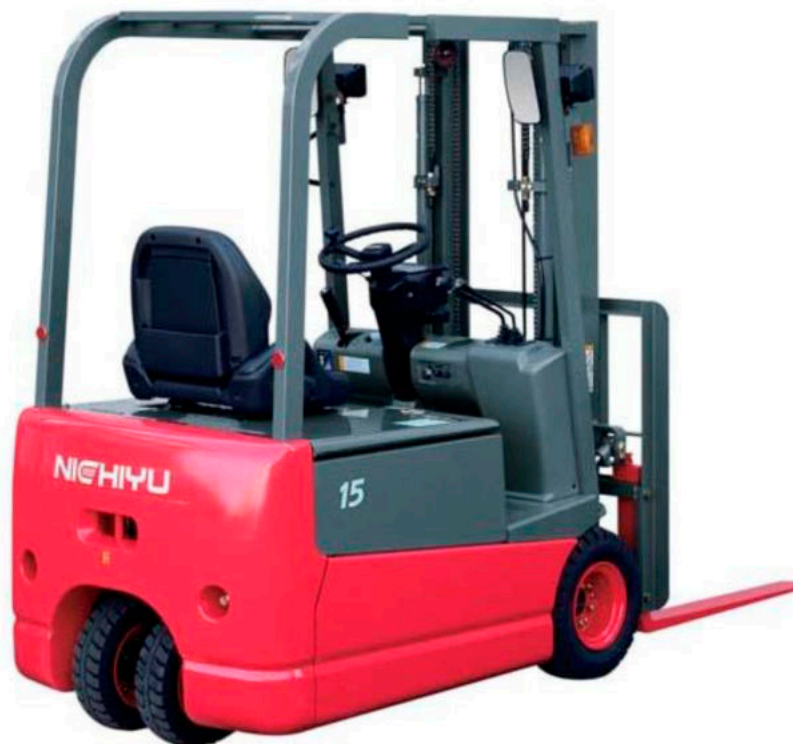
Иллюстрация 1. Схематичное изображение Погрузчика.

Благодаря небольшому радиусу разворота (1500 мм), Погрузчик очень маневренный и способен преодолевать крутые повороты и узкие проходы (шириной 3260 мм, для работы с паллетом 1100x1100 мм и запасом 200 мм). Легко управляется даже в самых стесненных условиях, за счет трехопорной конфигурации. Преодолевать резкие повороты помогает функция синхронизации колес. При повороте заднего колеса до предела, соответствующие ему переднее колесо начинает вращаться в обратном направлении, обеспечивая тем самым поворот с маленьким радиусом. Устойчивость при поворотах и при поднятии груза на высоту обеспечивают широко расставленные задние колеса. На Иллюстрации 1, представлено схематичное изображение Погрузчика.

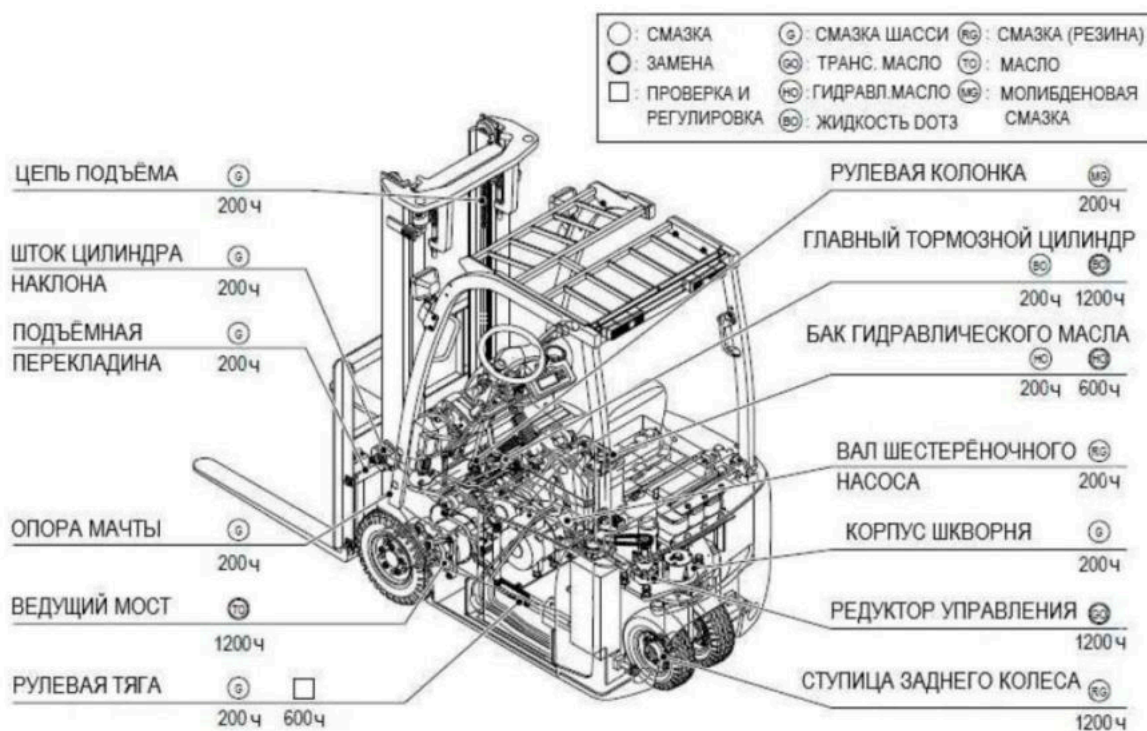
Иллюстрация 5. Места смазки Погрузчика с указанием рекомендованных работ и моточасов.

В соответствии с [8], Раздел Места смазки и рекомендуемое масло, на Иллюстрации 5 схематично изображены места смазки Погрузчика с указанием рекомендованных работ и моточасов.
