ЗАКЛЮЧЕНИЕ ЭКСПЕРТОВ [REDACTED] **ОТ 11.02.2025 Г.**

по результатам внесудебной строительной-технической экспертизы выполненных ремонтно-восстановительных работ кровли на объекте, расположенного по адресу:

2. ИССЛЕДОВАТЕЛЬСКАЯ ЧАСТЬ

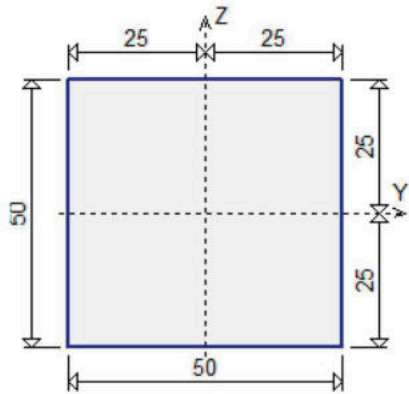
(а)

Кровля Объекта экспертизы в осях «Д-Е/5-6» скатная, неутепленная, с наружным организованным водостоком, с покрытием, выполненным из оцинкованных стальных листов, уложенных по контрообрешетке из брусков сечением ~50x50 мм (см. рис.3 (а)) с шагом ~400 мм. Контрообрешетка выполнена с укладкой по обрешетке из досок обрезных сечением ~150x50 мм (см. рис.3 (б)) с шагом ~350 мм с укладкой слоя ветро-влагоизоляции. Доступ на кровлю обеспечивается через слуховые окна. Уклон кровли составляет ~25°.

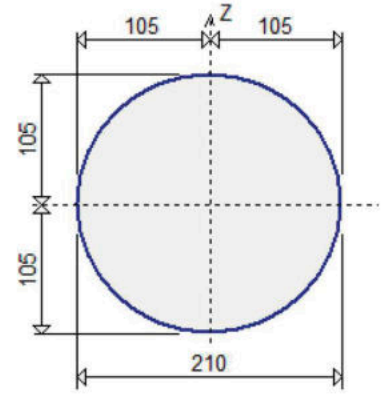
(в)

Несущими конструкциями кровли в осях «Д-Е/5-6» служит наслонная стропильная система. Стропильные ноги до ремонтных работ были представлены в нескольких вариантах: в виде оцилиндрованных бревен диаметром ~210 мм (см. рис.3 (в)), из оцилиндрованных бревен диаметром ~210 мм, усиленных накладками с двух сторон из досок обрезных сечением ~140x45 мм (см. рис.3 (г)), из оцилиндрованных бревен диаметром ~210 мм, усиленных накладками с одной стороны из досок обрезных сечением ~140x45 мм (см. рис.3 (д)). Часть стропильных ног выполнена из 3-х спаренных досок обрезных сечением ~100x50 мм (см. рис.3 (е)) и из 2-х спаренных досок обрезных сечением ~100x50 мм (см. рис.3 (ж)). Стропильные ноги в уровне конька выполнены с фиксацией затяжками с 2-х сторон из досок обрезных сечением ~100x50 мм (см. рис.3 (з)) с опиранием на стойки из двух спаренных досок обрезных сечением ~140x50 мм (см. рис.3 (и)) на лежень из досок обрезных сечением ~100x50 мм (см. рис.3 (к)). Мауэрлат выполнен из оцилиндрованного бревна диаметром ~210 мм (см. рис.3 (в)). Элементы стропильной системы выполнены с комбинированным креплением между собой в виде нагельных соединений и крепежей из перфорированных металлических пластин. План стропил с расположением элементов стропильной системы приведен на .
